## AGÊNCIA NACIONAL DE MINERAÇÃO (ANM)

### NOTA TÉCNICA SEI Nº 8248/2023-COPGBM-C/SBM-ANM/DIRC

**Assunto:** Vistoria realizada na Mina Granja Corumi de propriedade da EMPABRA - Empresa da Mineração Pau Branco EIRELI.

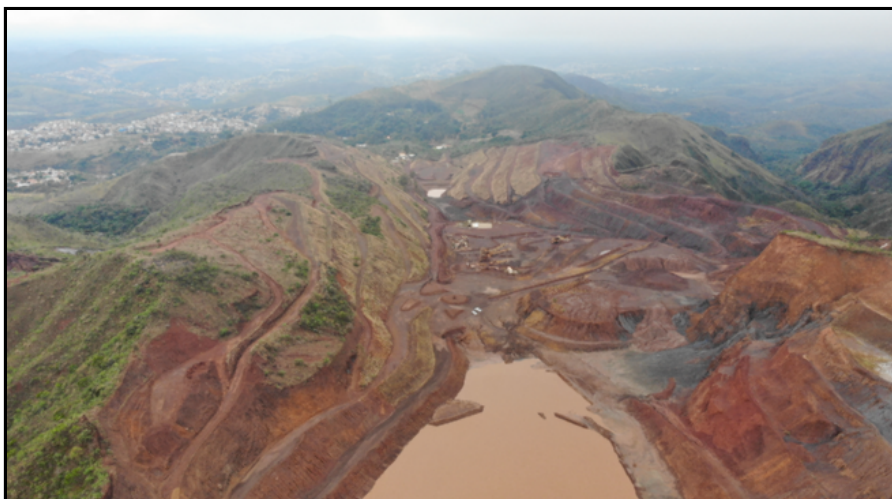
A vistoria se iniciou nas áreas mais baixas do empreendimento, seguindo seu talvegue principal até a porção mais alta. No percurso da vistoria, foram observados samp's que estão dispostos em sequência, da região mais baixa para a região mais alta. Esses samp's, hoje se encontram em parte assoreados, necessitando de manutenção, como limpeza e readequação de bordas para suportarem os períodos chuvosos. Subindo a mina, foi possível observar áreas já em processo de recuperação com taludes já definitivos em terreno natural e vegetados, isto na porção mais baixa da mina.

Figura 2 - Imagem de drone ANM - Visão da mina de montante para jusante, detalhe das áreas já em recuperação na porção inferior da mina e degradação na porção superior. Vista dos samp's ao longo do talvegue principal.

Por fim, com intuito de mitigar os riscos associados aos sump's que estão inseridos na área da mina, que encontram-se assoreados, sugerimos que seja exigido da empresa o completo desassoreamento de todas essas estruturas ( sump's), uma vez que, o período chuvoso do ano corrente já está posto.

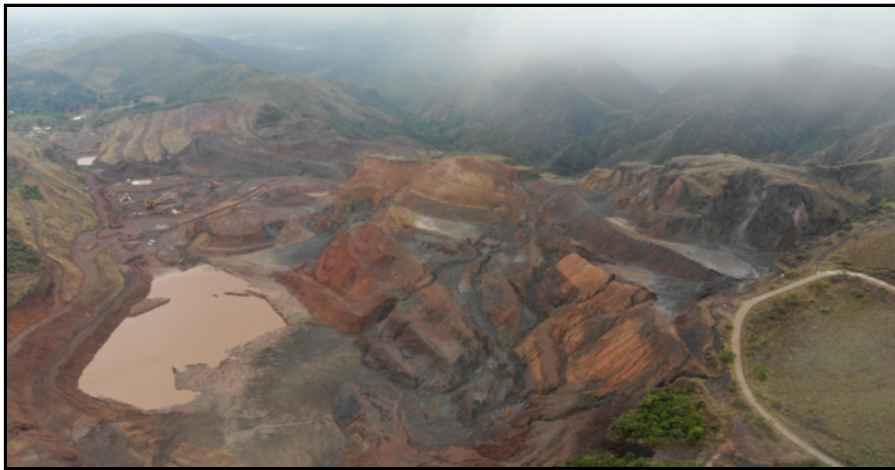
Figura 3 - Imagem de drone ANM - Visão da área degradada na porção superior da mina com a estrada de acesso ao Pico Belo Horizonte.

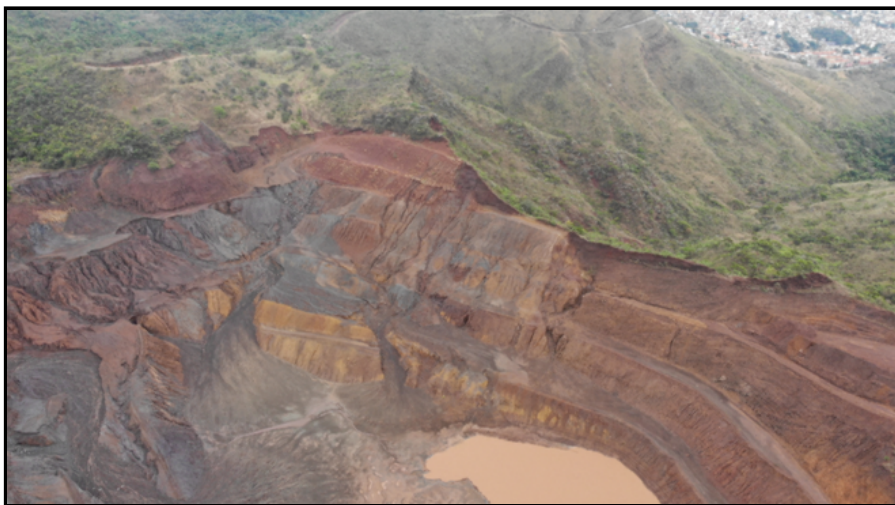
Na porção superior, foi observado a existência de material solto, ou seja, produto já minerado e disposto em pilhas que necessitam de ser retirados e ou remanejados para se dar sequência a recuperação das áreas ainda degradadas. Esse material inconsolidado aparenta possuir grande volume de vazios, pois não apresenta característica de compactação e nem de solo residual ou saprólito previamente adensado, ou sejam, são feições com grande capacidade de desenvolvimento processo erosivo. São notados processos erosivos espalhados por toda área, diferente das porções já revegetadas, onde o controle de erosão apresenta ser maior.

Figura 4 - Imagem de drone ANM - Visão ampliada mais detalhada de area com deposito de finos de minério e pilhas de produto em processo erosivo.

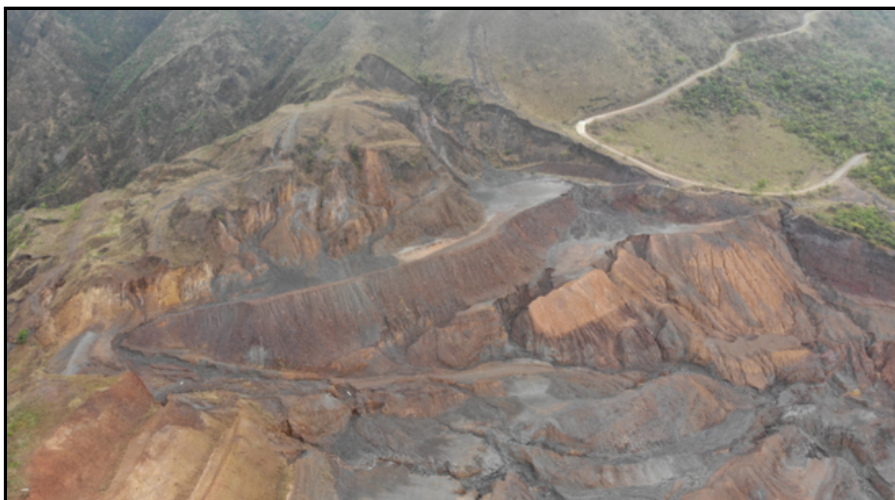
Ainda na parte superior, foi possível notar taludes íngremes que necessitam de serem trabalhados para adquirirem geometrias mais estáveis, antes mesmo de passar por recuperação com a aplicação de camadas vegetais. Estes taludes, no atual estágio, representam riscos iminentes de queda, o que além de gerar material que possa correr com enxurradas, podem até trazer risco a integridade de pessoas e trabalhadores que frequentam o local.

Figura 5 - Imagem de drone ANM - Visão da área degradada na porção superior da mina com a estrada de acesso ao Pico Belo Horizonte, detalhe para pilhas de produto apoiadas sobre taludes onde se faz necessário a correção geométrica dos mesmos.
