# Atlas da Qualidade da Água do Reservatório da Pampulha

Ricardo M. Pinto-Coelho  
(Coordenador)

# Atlas da Qualidade de Água do Reservatório da Pampulha

Belo Horizonte, Minas Gerais

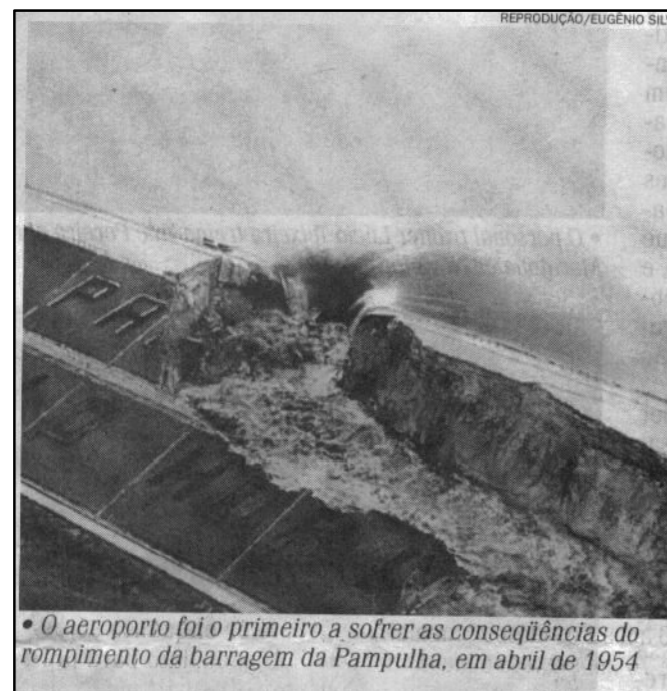
Fig. 02- Rompimento da represa em abril de 1954.

A represa rompeu-se em abril de 1954 (Fig. 02) e foi reconstruída sendo re-inaugurada com a presença do então presidente Getúlio Vargas. Nos anos 50 e 60 ela voltou a ocupar o centro das atenções do belo-horizontino atraindo não somente um grande número de visitantes, mas tendo a sua orla habitada pela elite da cidade. A partir da década de setenta, no entanto, ela passa a sofrer um processo de eutrofização que causa uma grande deterioração ecológica da lagoa. Fenômenos tais como a proliferação de caramujos transmissores da esquistossomose, a proliferação de mosquitos, de plantas aquáticas (macrófitas), *waterblooms* de cianobactérias vão gradualmente criando uma atmosfera de decadência cultural e social. Após o ano 2000, a região da Pampulha passa a receber de volta toda uma série de investimentos em saneamento e paisagismo. Acreditamos que nos próximos anos a represa volte a ocupar o lugar de destaque para o qual ela foi concebida pelos seus criadores.

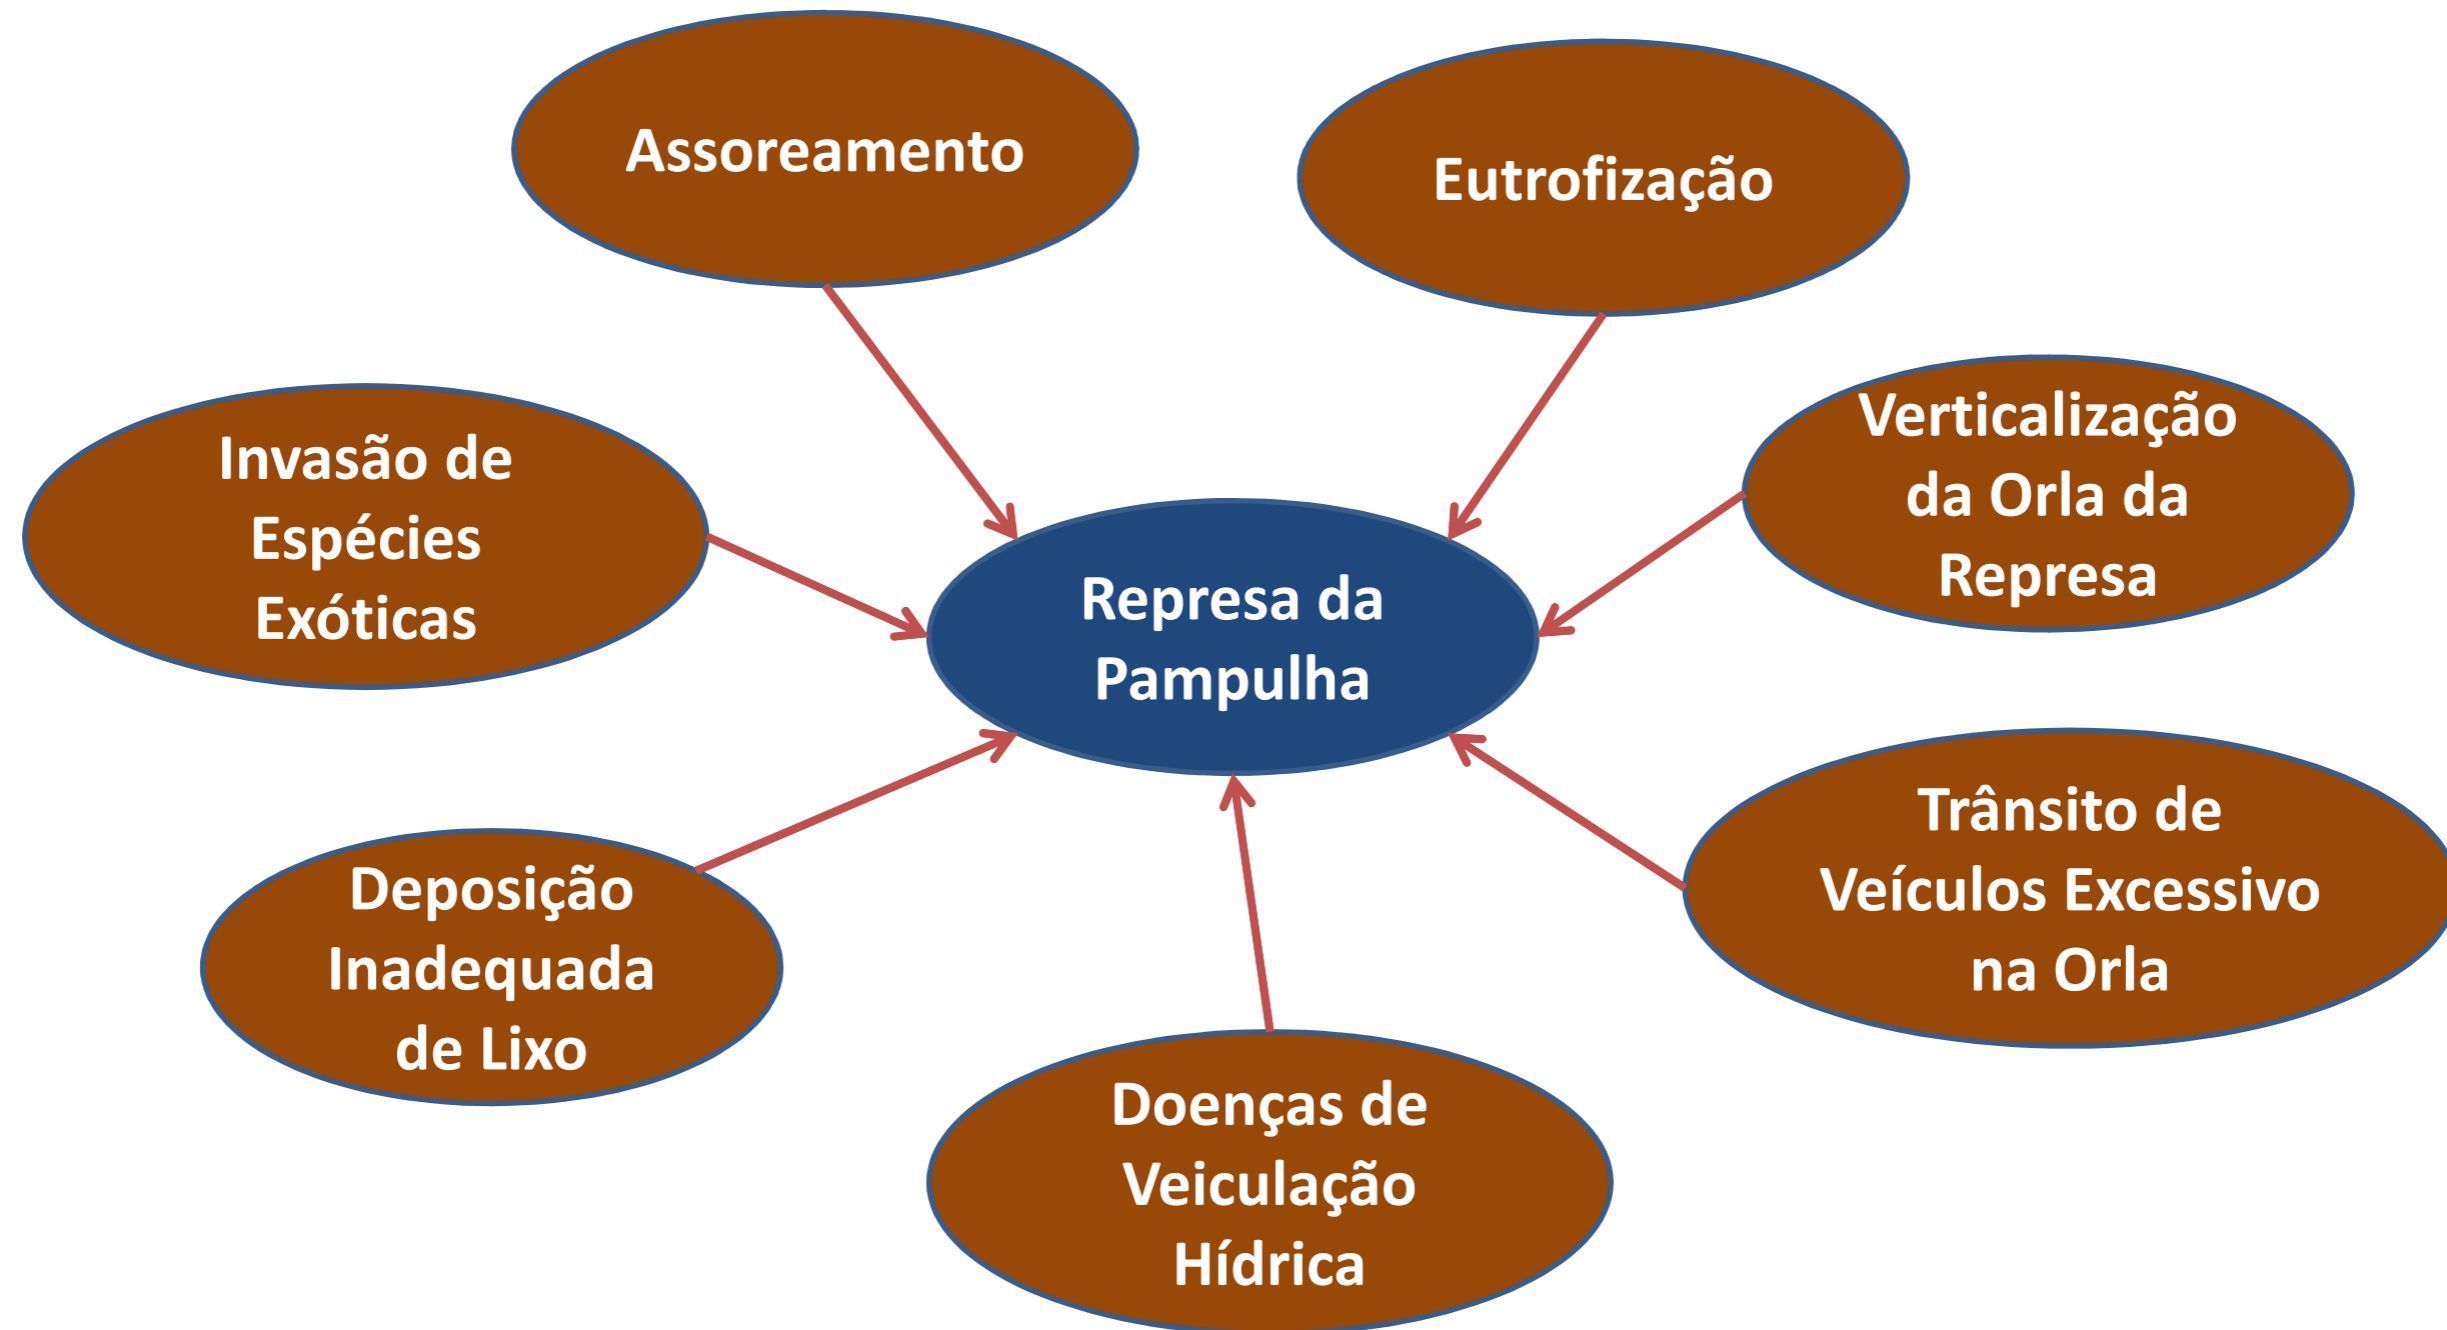
Quadro I- O esquema acima mostra alguns dos principais problemas ambientais que afetam a saúde ecológica do Reservatório da Pampulha, em Belo Horizonte. RMPC.

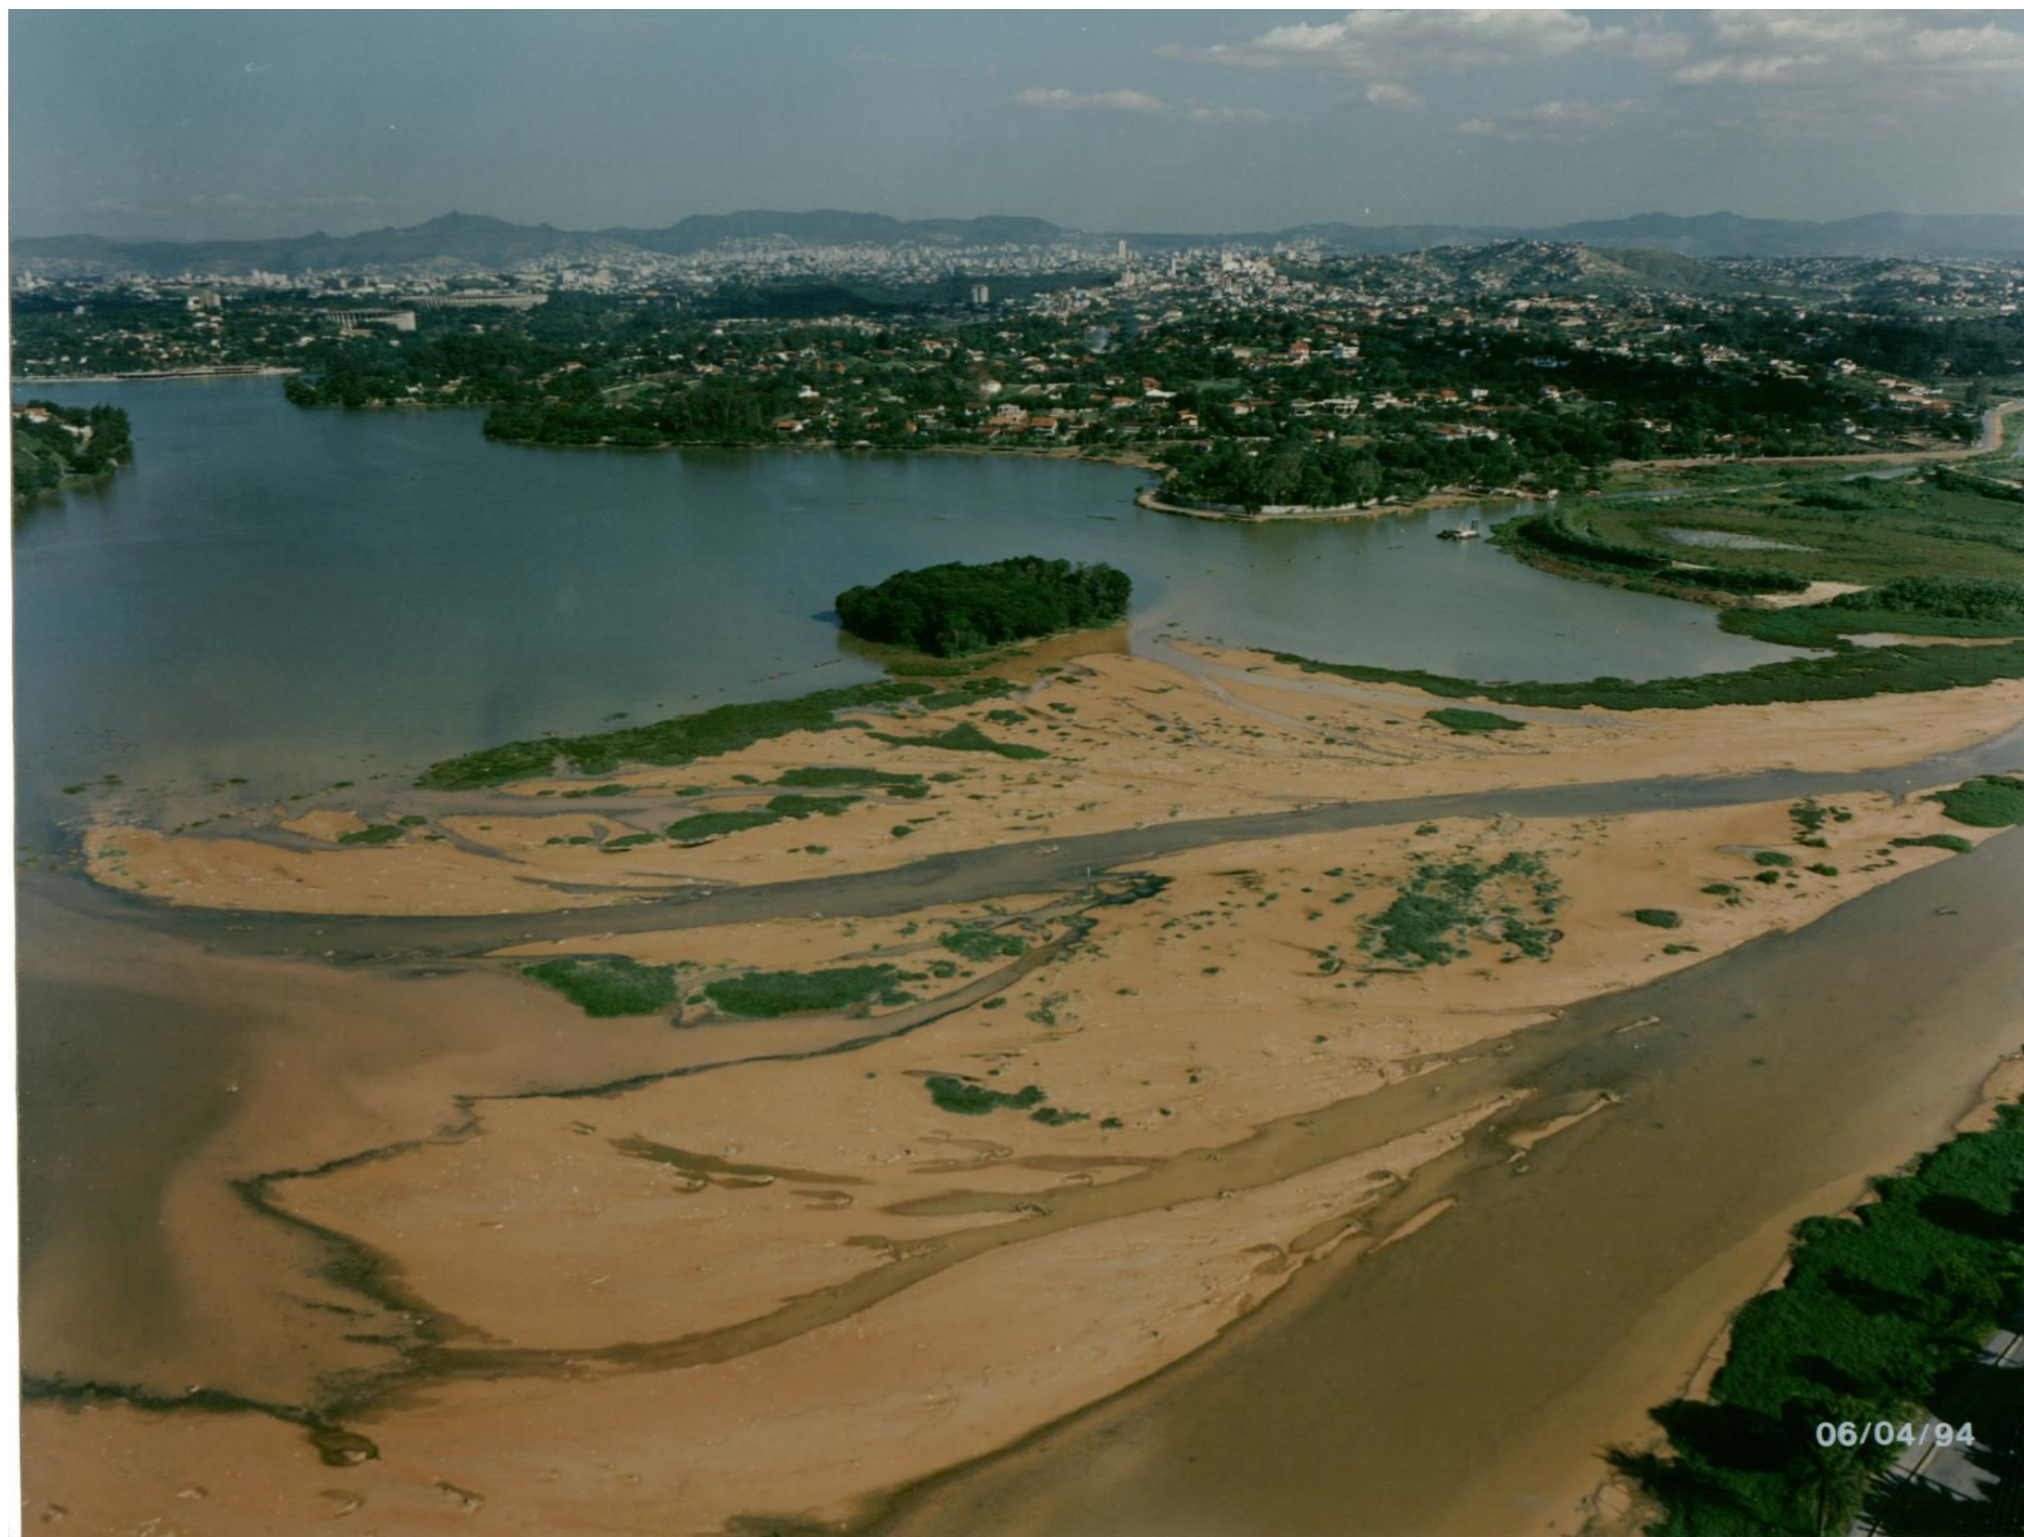
Fig. 03- Foto aérea do processo de assoreamento que já comprometeu mais de 30% da superfície original da represa (SUDECAP).

Inicialmente, notou-se uma perda da área inundada da represa devido ao **assoreamento** (Fig. 03). Em cerca de 20 anos, a represa perdeu cerca de 20% de seu volume acumulado. Numa segunda etapa, a população passou a sofrer os efeitos da **eutrofização**: supercrescimento de macrófitas, algas, proliferação das tilápias e déficit permanente de oxigênio dissolvido. Finalmente, o acúmulo do **lixo** doméstico torna-se um grande problema. O esquema, a seguir, sintetiza os principais problemas da represa.

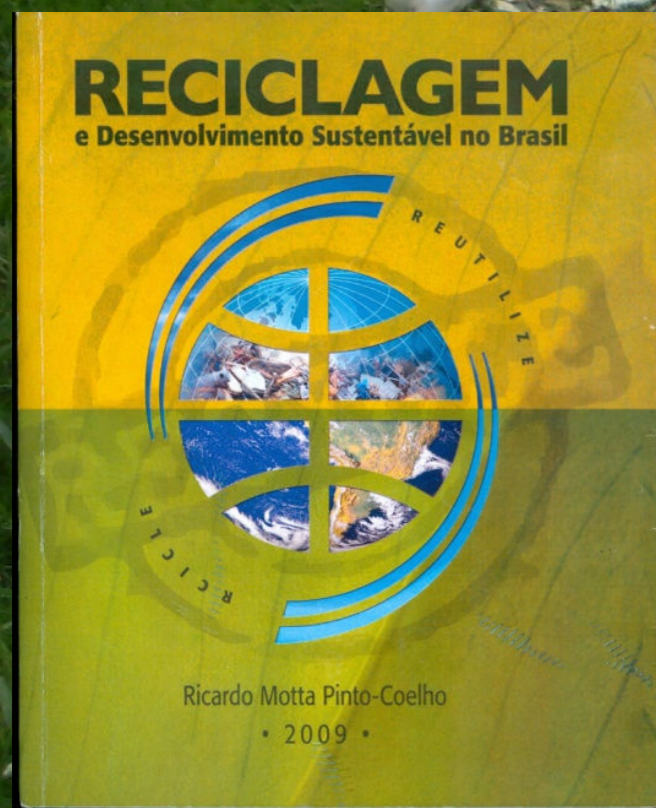
Fig. 04- Podemos falar de gestão de recursos hídricos sem considerar a questão do lixo (resíduos sólidos)? O livro “Reciclagem e Desenvolvimento Sustentável no Brasil” (Pinto-Coelho, 2009), investiga as relações entre a gestão dos resíduos sólidos e a degradação ambiental da Represa da Pampulha. A foto ilustra a orla a represa após uma chuva intensa ocorrida em Belo Horizonte, em Janeiro de 2009. Foto: RMPC.

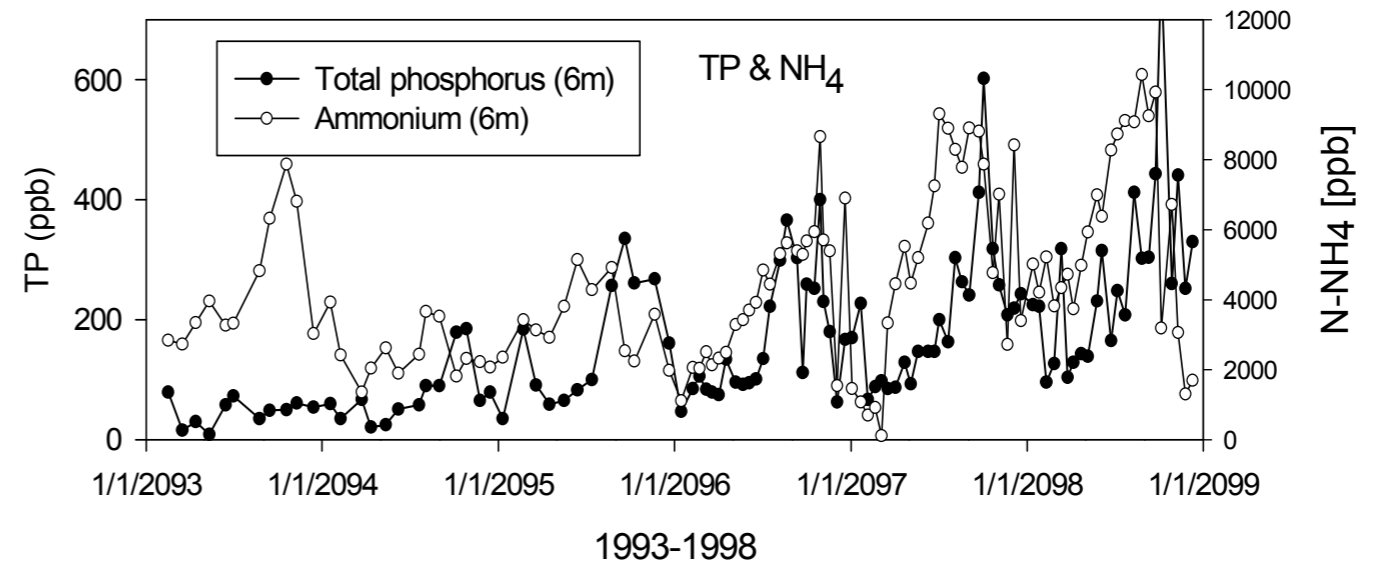
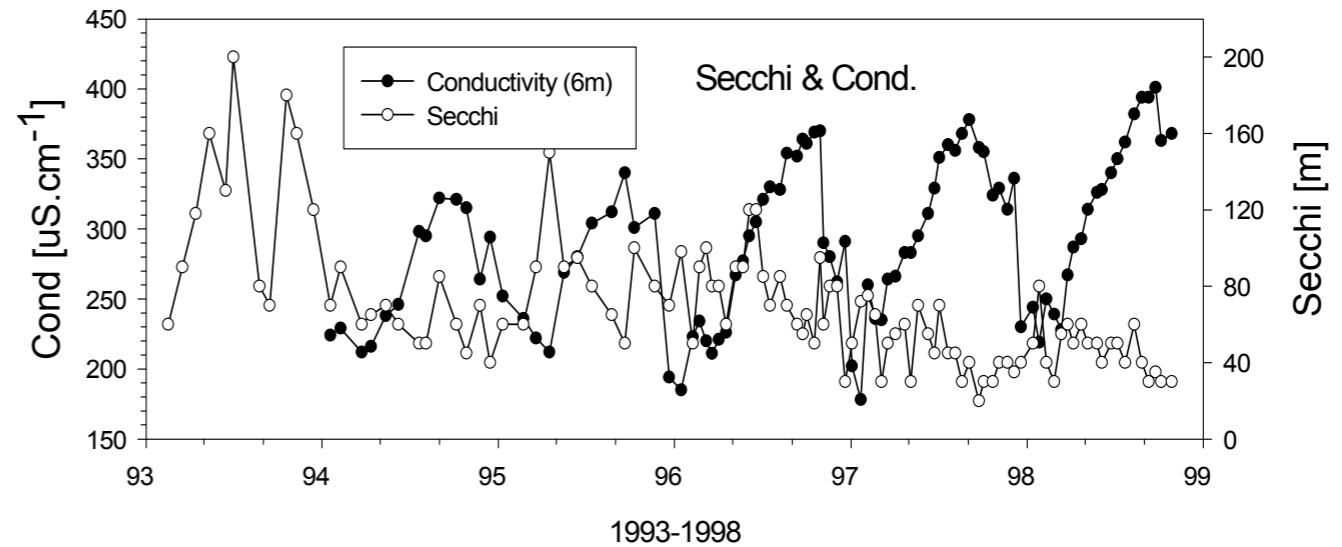
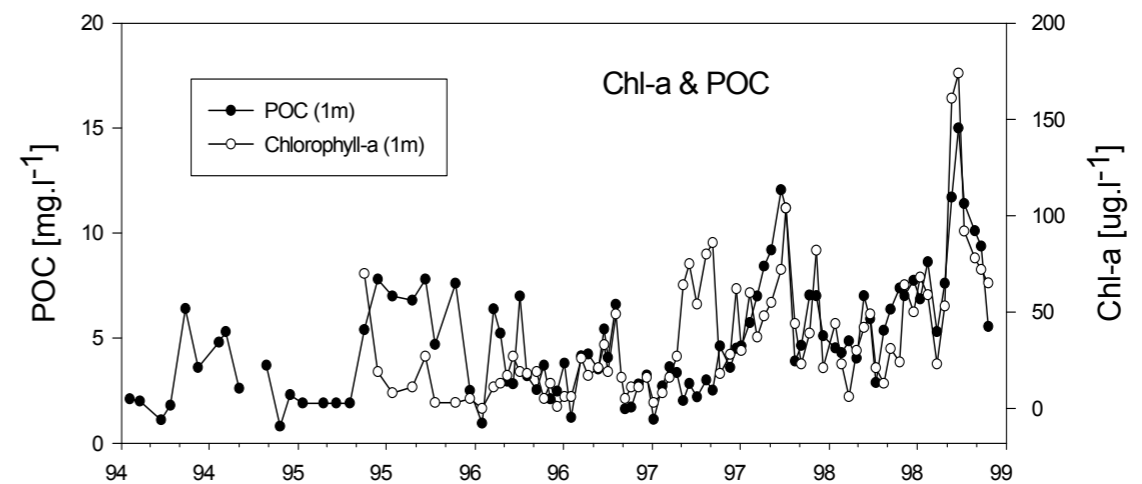
Fig. 08- Avanço da eutrofização do Reservatório da Pampulha nos anos 90 (Pinto-Coelho, 1998).

No encarte ao lado (Fig. 08), é mostrada uma tendência de longa duração (anos noventa) onde foi detectado o contínuo aumento dos nutrientes (N e P) e da condutividade elétrica, um decréscimo da transparência da água (medida pelo disco de Secchi), além de aumentos nos teores de carbono orgânico e de clorofila-a (Pinto-Coelho, 1998). É evidente que as medidas de melhoria da qualidade de água, tomadas na última década, deixaram muito a desejar...

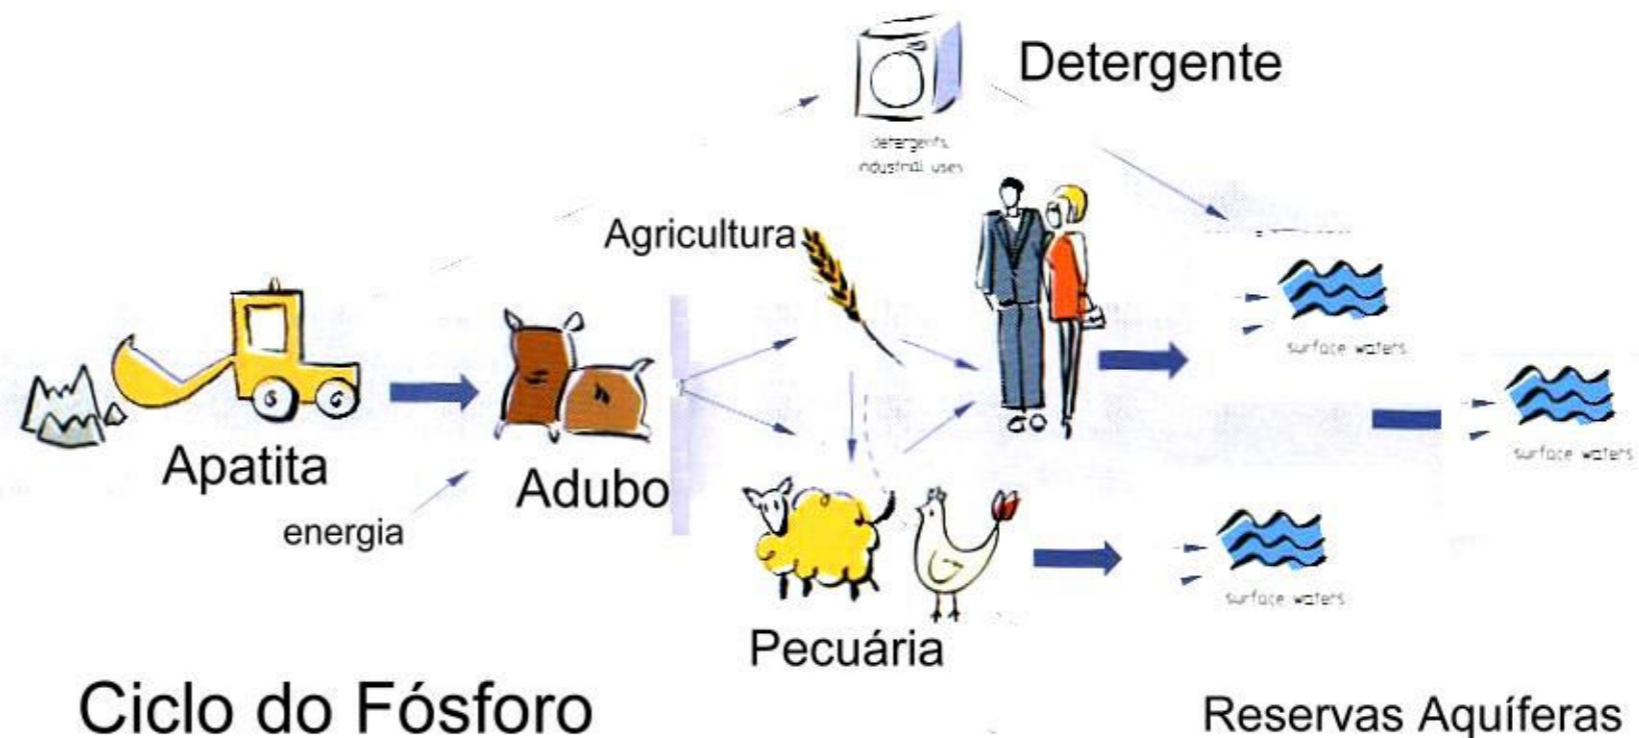
Ciclo do Fósforo

Fig. 11 - O Fósforo geralmente ocorre em teores muito elevados nos ambientes altamente eutrofizados. O homem afeta a ciclagem do Fósforo nos recursos hídricos através do excesso de fertilizantes no solo, pelo contínuo aporte de esgotos não tratados ou via entrada de inúmeros tipos de efluentes industriais. Uma fonte geralmente negligenciada decorre do uso de detergentes domésticos com alto conteúdo de fósforo. No reservatório da Pampulha, o LGAR-UFMG vem observando um nítido gradiente espacial desse nutriente, caracterizado por valores crescentes em direção ao compartimento mais raso do reservatório, próximo à Ilha dos Amores. Na próxima figura, o leitor irá encontrar os dados das concentrações de Fósforo total, a partir de amostras tomadas na profundidade de 0,5m que confirmam essa tendência.

Não resta dúvida alguma que o processo de recuperação da Pampulha passa, necessariamente por uma redução dos níveis de fósforo na represa. Ao lado, uma representação dos principais impactos humanos no ciclo do fósforo (Fig. 11). A Fig. 12, a seguir, demonstra que o reservatório da Pampulha apresenta concentrações muito elevadas desse nutriente.

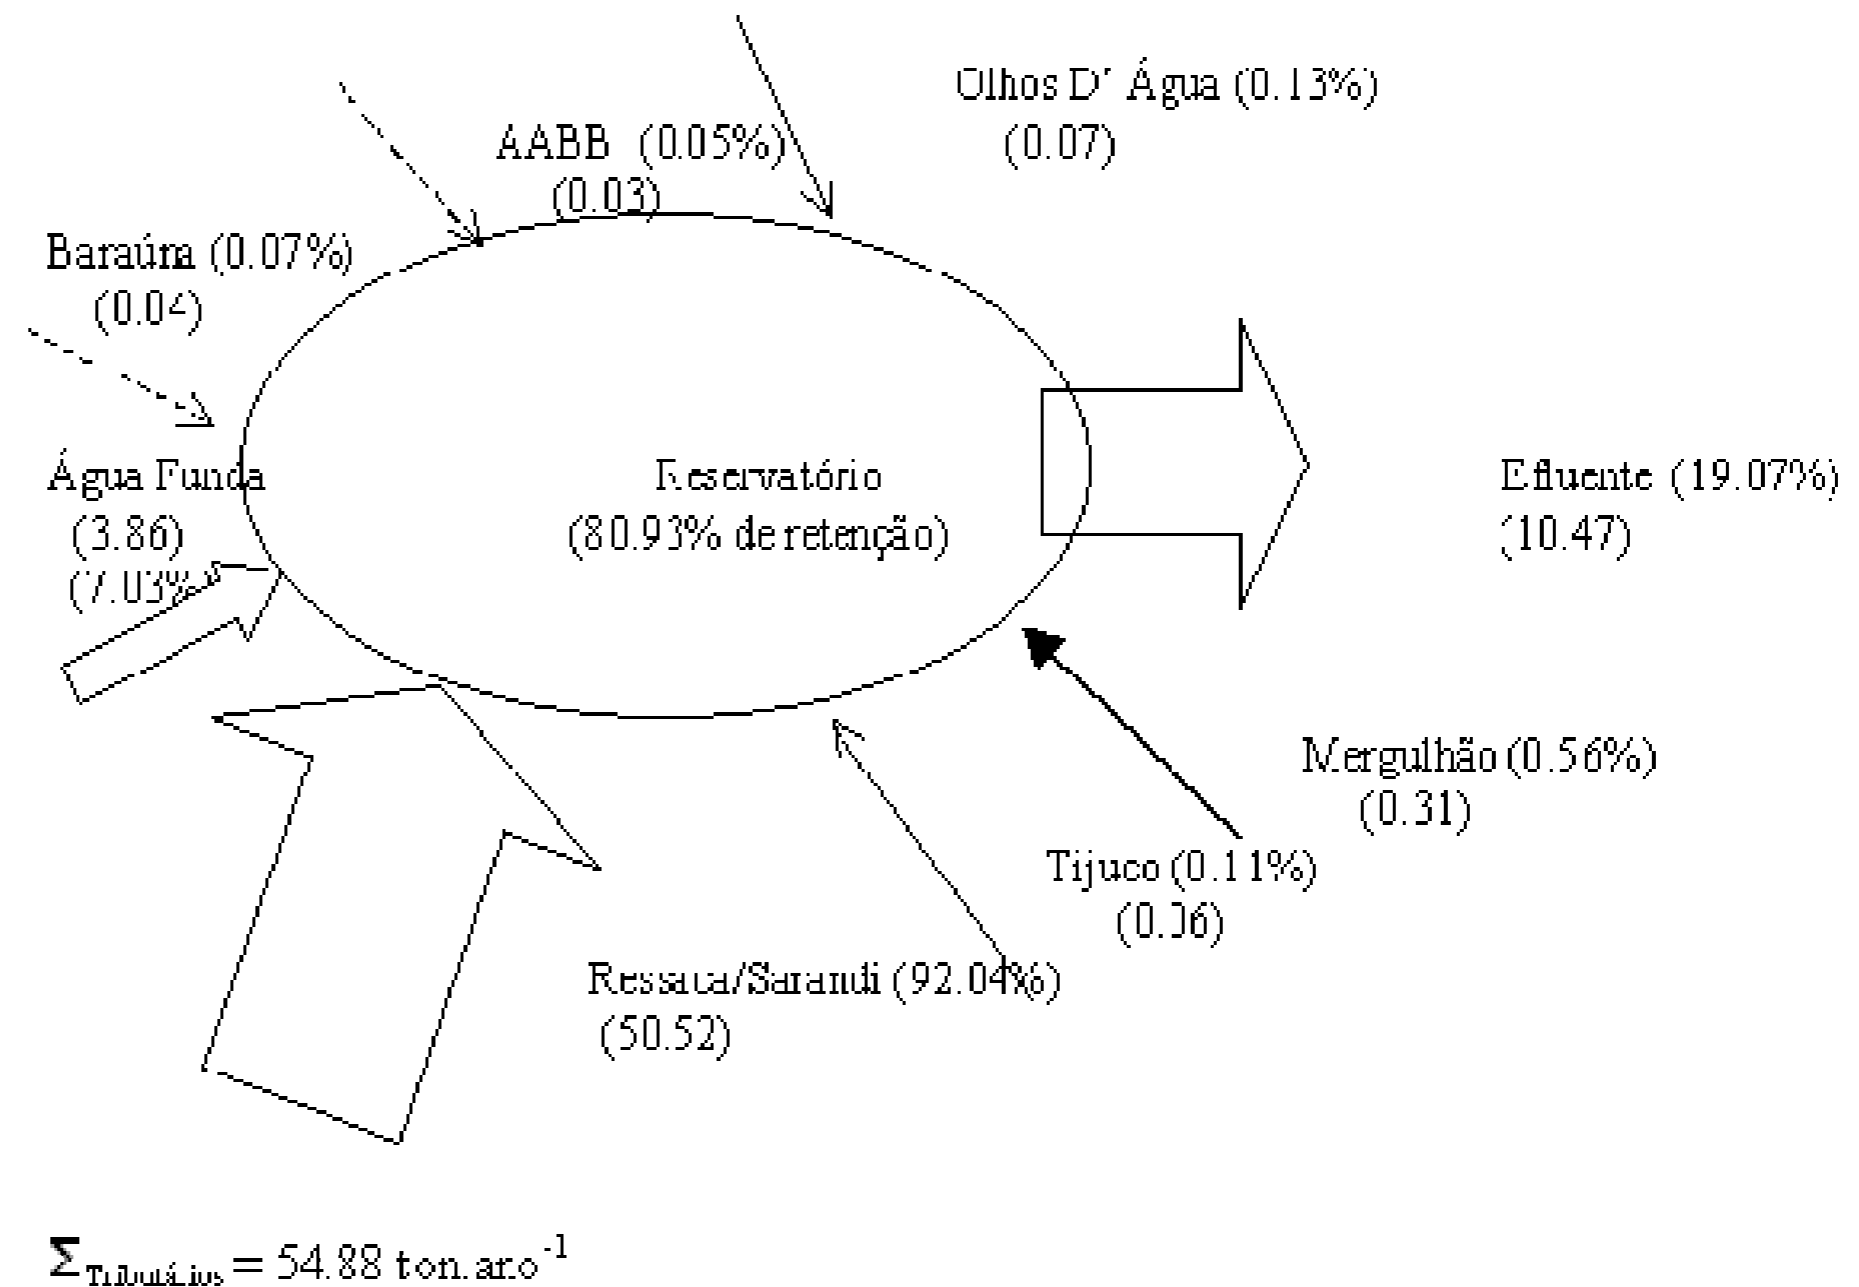
Fig. 14 - “Balanço de massa” de fósforo na Pampulha (Torres et al. 2007). Esse tipo de estudo é de fundamental importância para a identificação dos tributários que mais poluem o reservatório.

O esquema ao lado (Fig. 14) demonstra que os ribeirões Ressaca/Sarandi são os principais responsáveis pela maior parte do aporte de fósforo que chega ao lago. Outros estudos indicam que o fósforo é o elemento limitante da produção primária nesse ambiente.

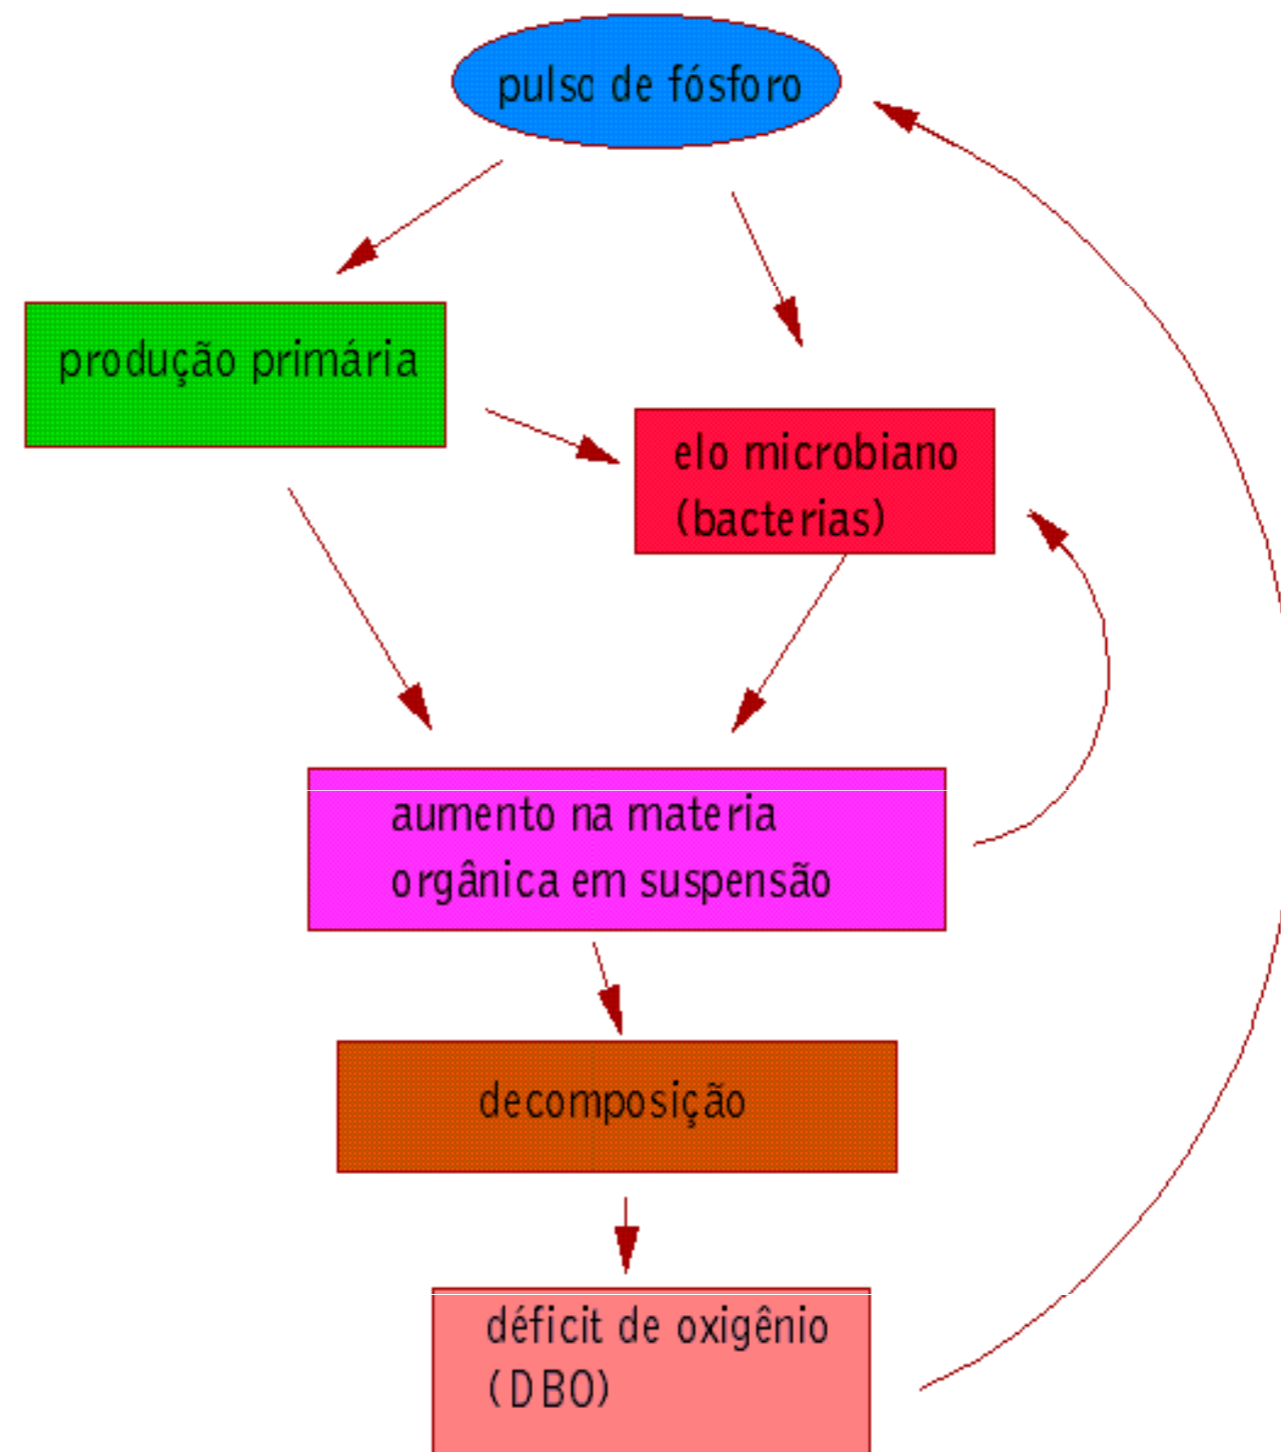
Fig. 15- Relação entre os pulsos de fósforo e a demanda biológica (bioquímica) de oxigênio (D.B.O) é direta. A todo aumento no aporte externo de fósforo corresponde um incremento na demanda por oxigênio na represa. Essa demanda, muitas vezes, não pode ser suprida pela atividade das plantas e daí temos a mortandade de peixes, dentre outras formas de degradação ambiental (RMPC, original).

O fósforo é muitas vezes o fator limitante da produção primária em muitos ecossistemas aquáticos. Isso quer dizer que um pulso na concentração desse nutriente pode acelerar muito todo o metabolismo do ecossistema e resultar em um grande aumento na demanda por oxigênio, ou seja a D.B.O (Fig. 15).

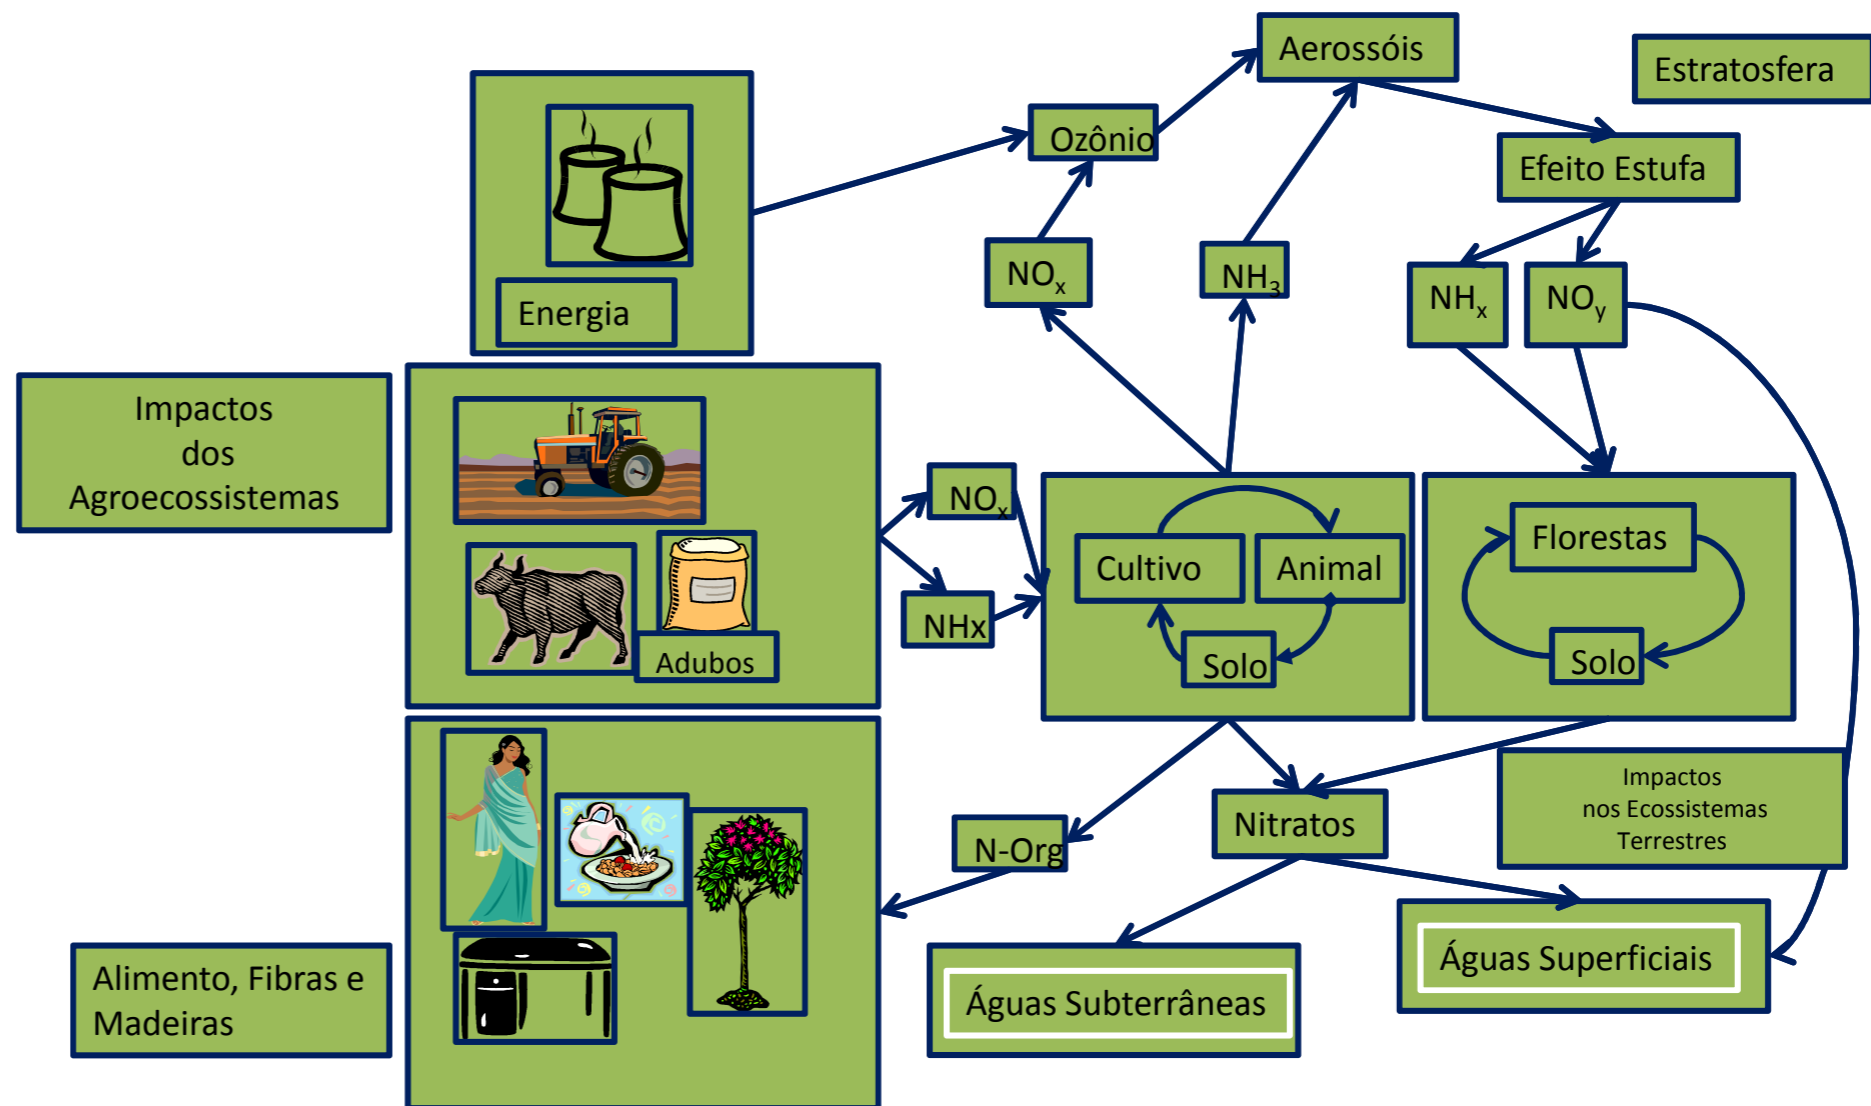
Fig. 16 – Ciclo biogeoquímico do nitrogênio com indicações das principais interações entre as diferentes atividades humanas e as vias de ciclagem do nitrogênio na biosfera (original, RMPC).

O Nitrogênio é, ao lado do Fósforo, um dos macro-nutrientes que mais afetam a eutrofização de lagos, rios e reservatórios (Fig. 16). Suas principais formas inorgânicas são, respectivamente os íons amônio, nitrito e nitrato. Na represa da Pampulha, todas as formas de nitrogênio inorgânico foram encontradas em concentrações elevadas e em padrões espaciais diretamente associados à entrada de córregos altamente poluídos (Figs., 17,18 e 19).

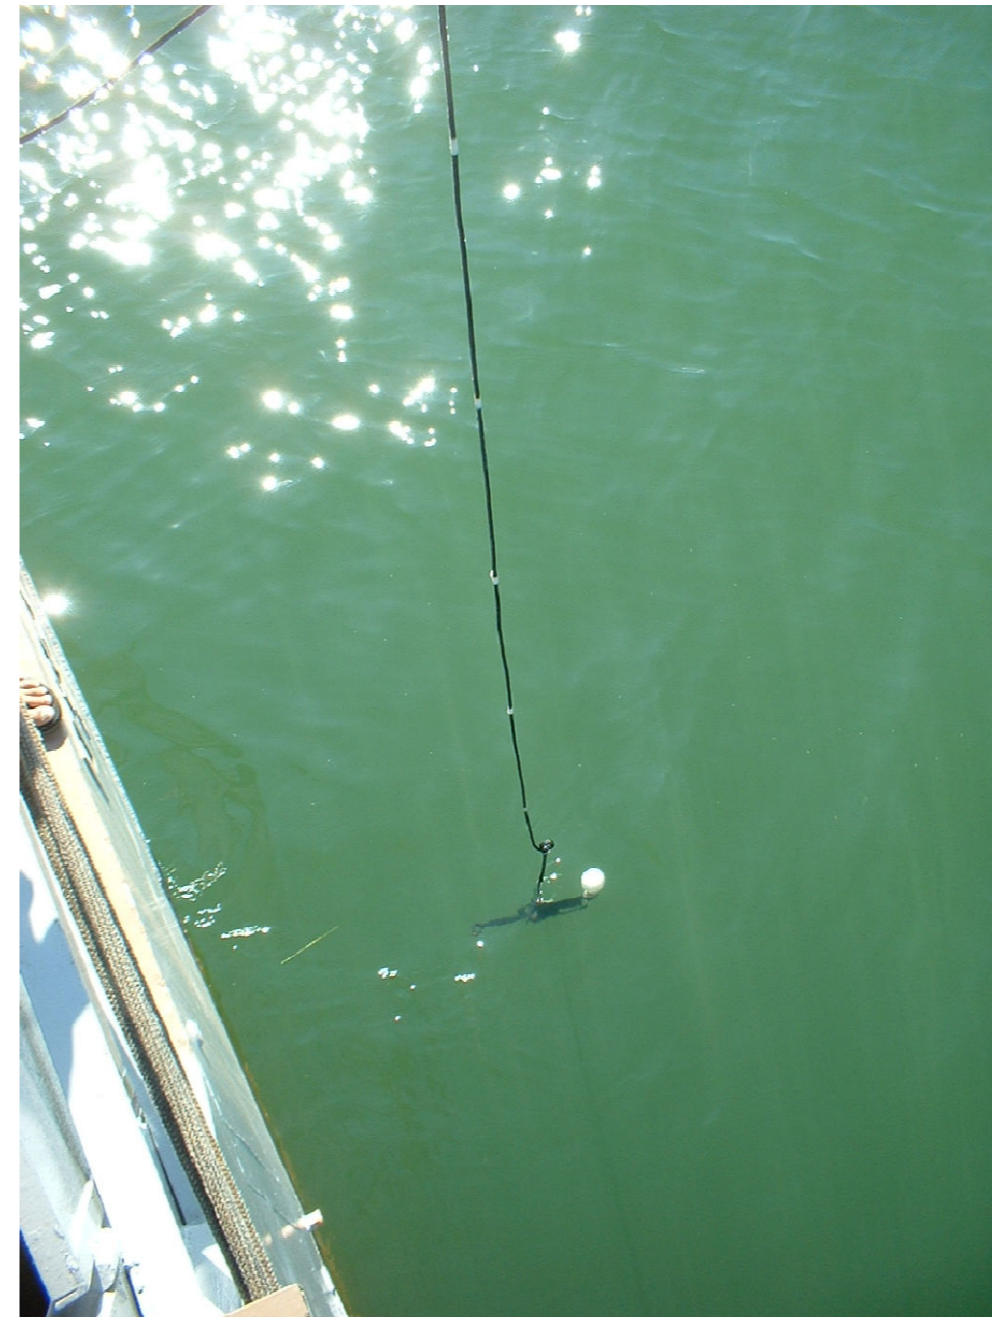
Fig. 21 – Metodologias para a determinação da transparência da água (disco de Secchi), turbidez (turbidímetro), sólidos em suspensão (filtros usados no método gravimétrico) e radiação solar na coluna de água de um reservatório (sensor de um radiômetro LiCor. Fotos: RMPC.

As variáveis que medem a quantidade de matéria em suspensão e dissolvida tais como a turbidez, o teor de sólidos em suspensão, a transparência da água (disco de Secchi) e a penetração da radiação solar na coluna de água são de grande importância na determinação da qualidade de água (Fig. 21). Nas figuras 22,23 e 24, a seguir, apresentamos as concentrações de sólidos em suspensão na represa da Pampulha. Esses dados também ilustram a grande degradação das águas dessa represa (dados de maio de 2011).

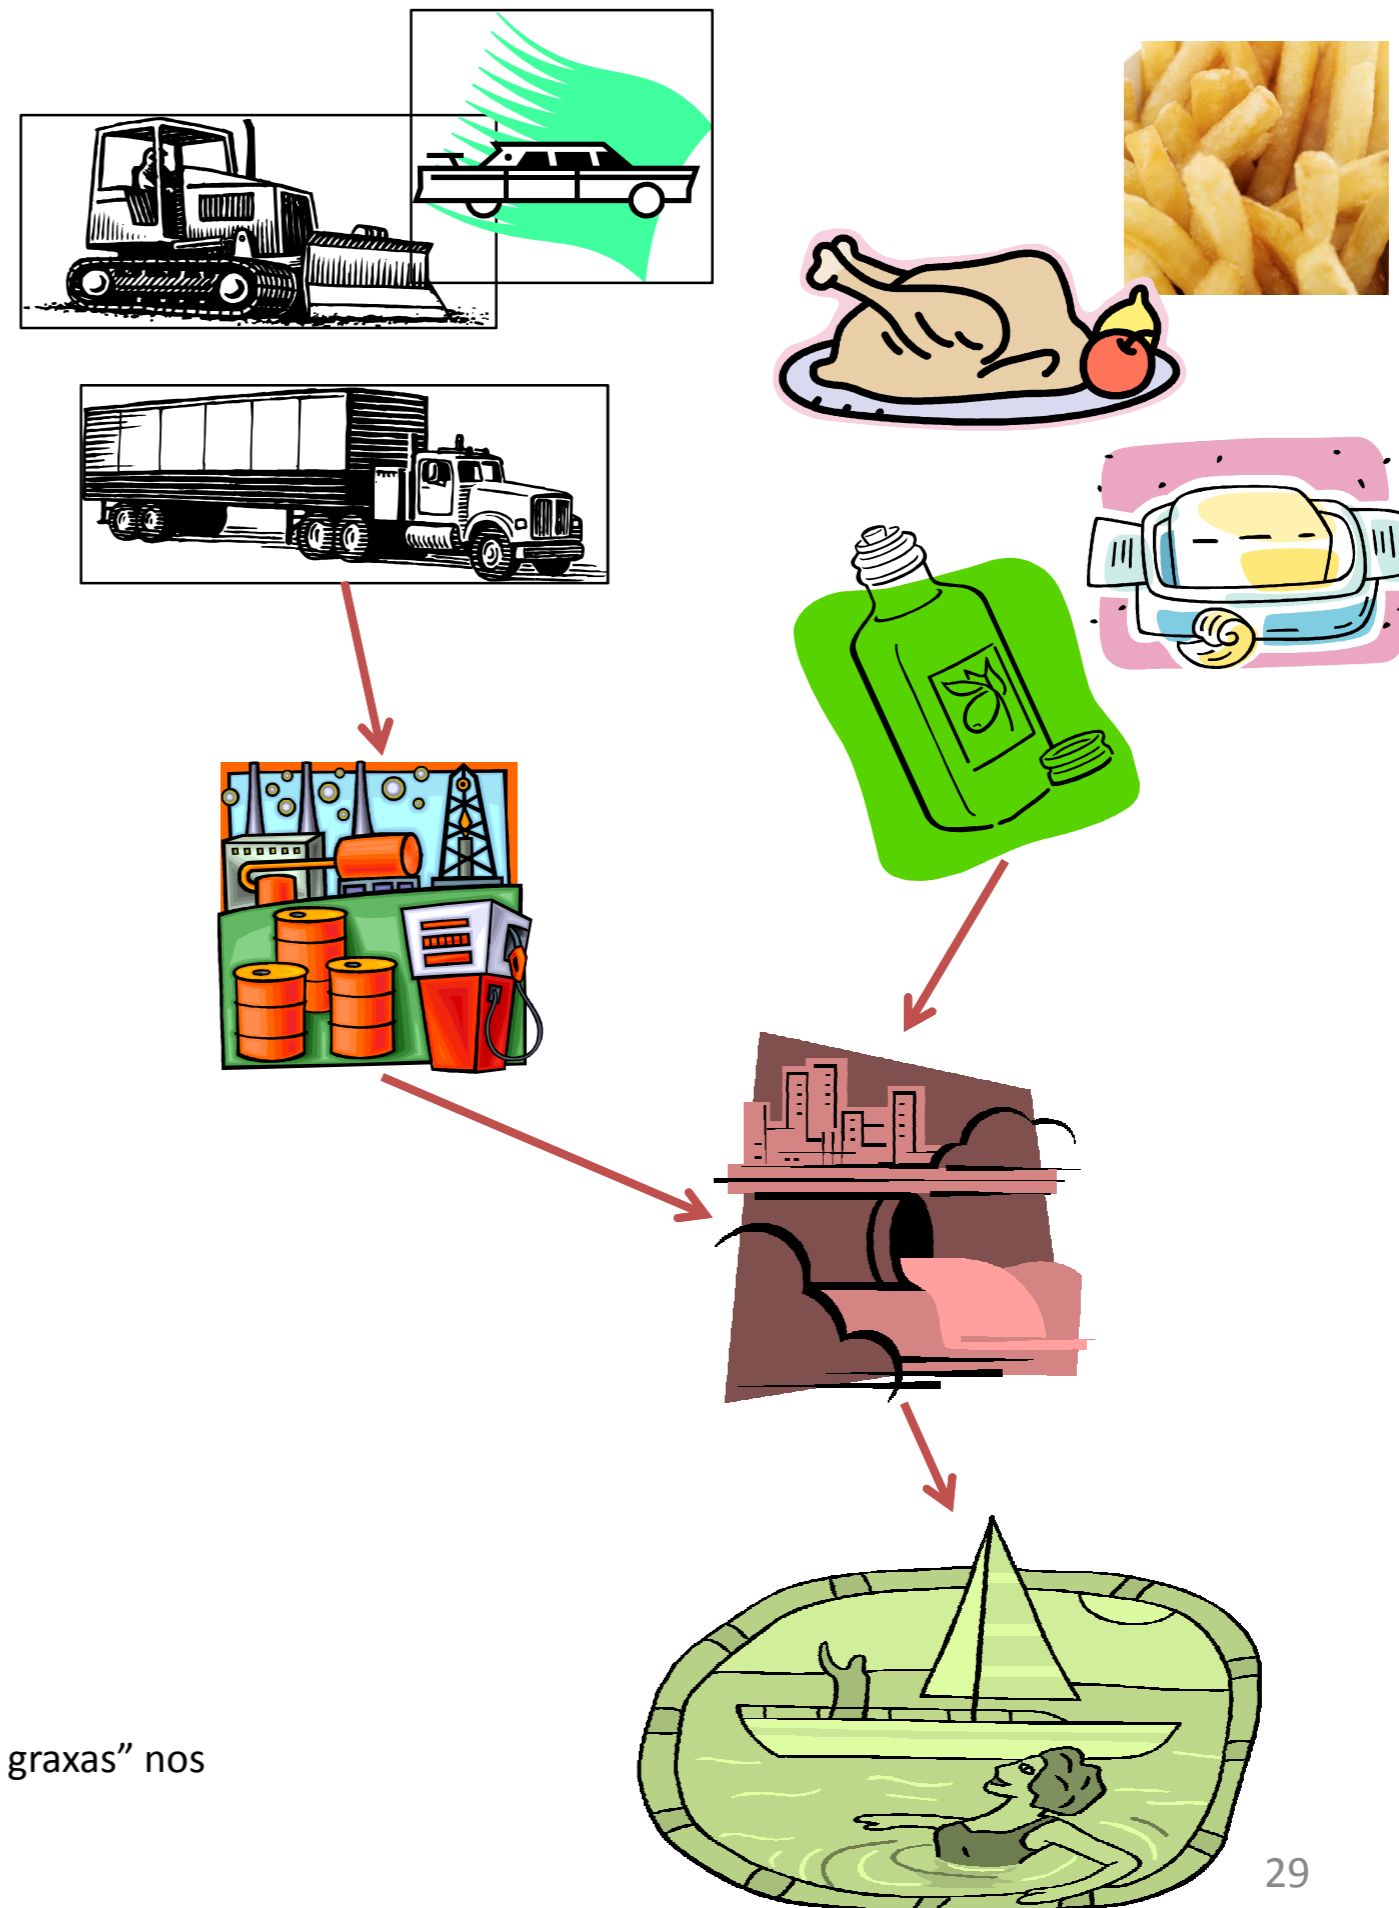
Fig. 25- Fontes mais comuns de poluição por “óleos e graxas” nos ecossistemas aquáticos urbanos e periurbanos.

Os reservatórios e rios que se localizam em zonas urbanas são muito afetados por esse tipo de poluição. As principais fontes de óleos e graxas estão relacionadas ao descarte indevido de óleo de fritura e gordura animal por domicílios, condomínios, restaurantes, bares, hotéis e *shopping centers*. Outras fontes desses contaminantes estão relacionadas ao descarte de lubrificantes automotores associados às atividades de oficinas mecânicas, canteiros de obras, diversos tipos de indústrias, minerações, empresas de transporte e outras atividades onde seja intenso o uso de lubrificantes automotores (Fig. 25). A represa da Pampulha apresenta índices desse poluente acima do que é recomendado pelo Conselho Nacional de Meio Ambiente (CONAMA) (Fig. 26). O controle desse tipo de poluição passa pelo incentivo à reciclagem do óleo de fritura, pela coleta sistemática dos lubrificantes automotores e por melhorias no sistema de tratamento de esgotos.
