# Atlas da Qualidade da Água do Reservatório da Pampulha

Ricardo M. Pinto-Coelho  
(Coordenador)

# Atlas da Qualidade de Água do Reservatório da Pampulha

Belo Horizonte, Minas Gerais

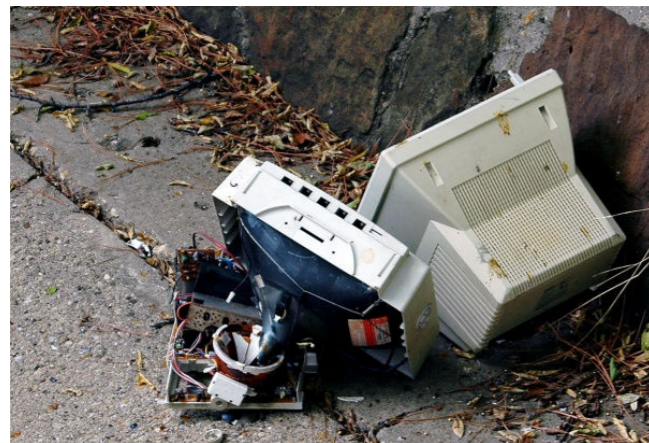
Fig.27 - A má gestão do lixo urbano e resíduos industriais levaram a um quadro de contaminação por metais traços (pesados) nesse ambiente (Pinto-Coelho, 2009). Os dados de metais foram medidos por Pinto-Coelho & Greco (1998).

Pesquisas conduzidas pelo LGAR-UFMG demonstraram que a deposição inadequada de lixo industrial e eletrônico pode ser uma das causas da contaminação persistente por metais (Cd, Zn, Pb) em vários compartimentos da represa (sedimentos, msacrófitas, organismos planctônicos, etc.) (Fig. 27).

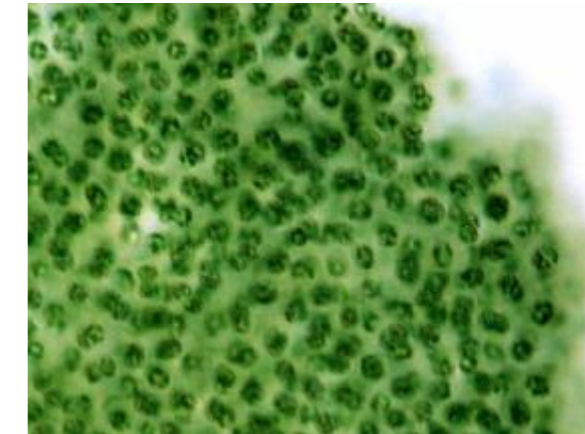
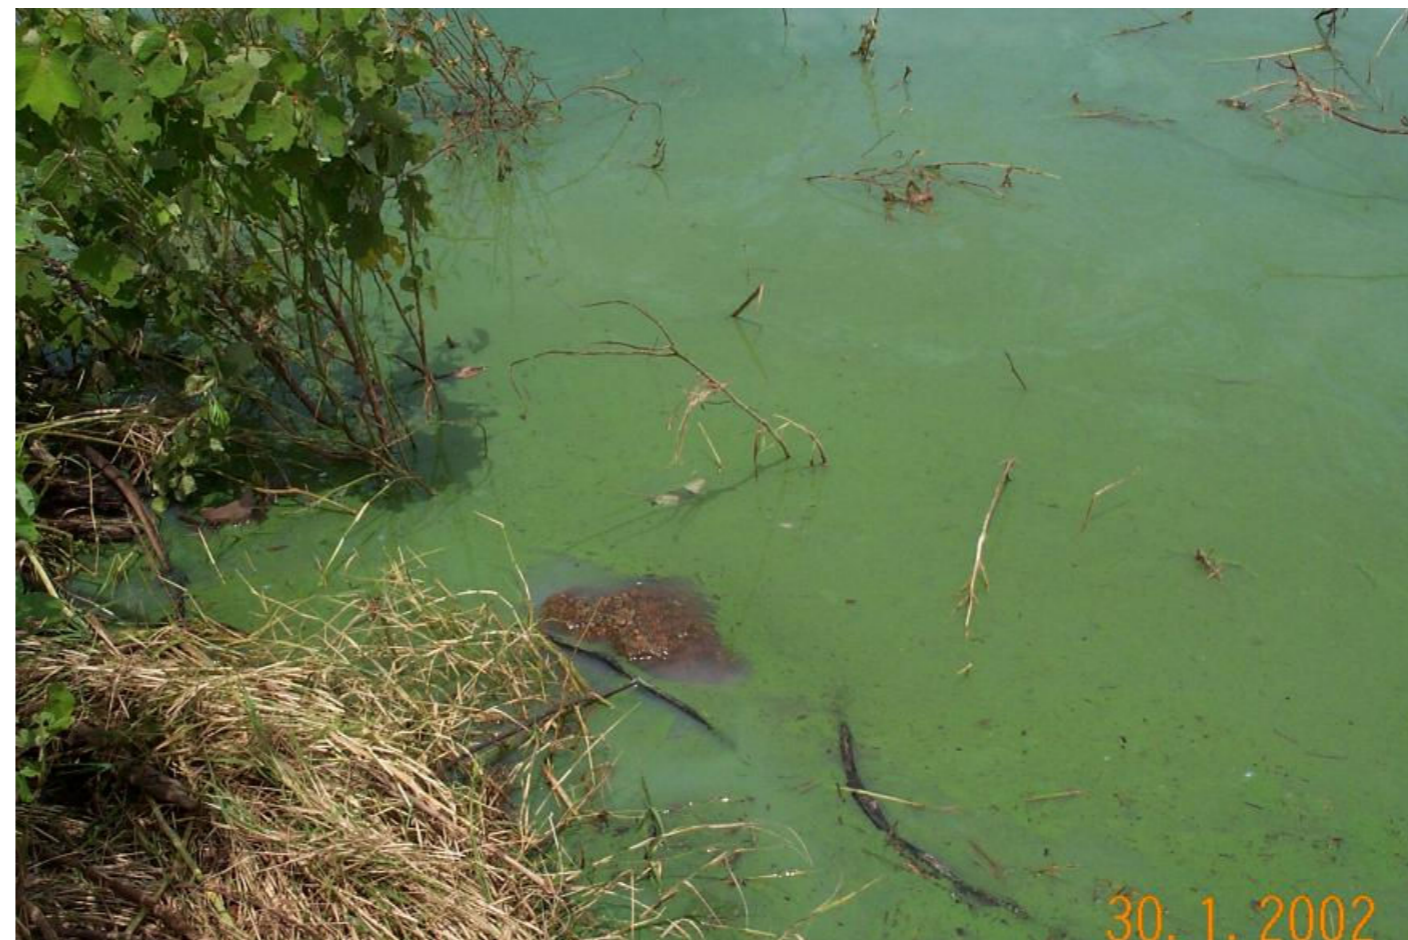
Fig. 29 - O excesso de algas causa uma rápida depreciação na qualidade de água uma vez que interfere na transparência, no odor, na oxigenação e na sedimentação, processos relevantes no metabolismo aquático. A clorofila-a é um pigmento algal que reflete diretamente a densidade e biomassa desses organismos no ambiente. No encarte acima, a cianobactéria *Microcystis* que é muito comum na Represa da Pampulha (Fotos: RMPC).

A clorofila-a é talvez a variável biológica mais importante em qualquer programa de monitoramento ambiental da qualidade de água. Ela reflete diretamente a densidade das microalgas e cianobactérias, presentes no ambiente. O excesso de algas é um dos fatores que mais contribuem para uma má qualidade de água (Fig. 29).

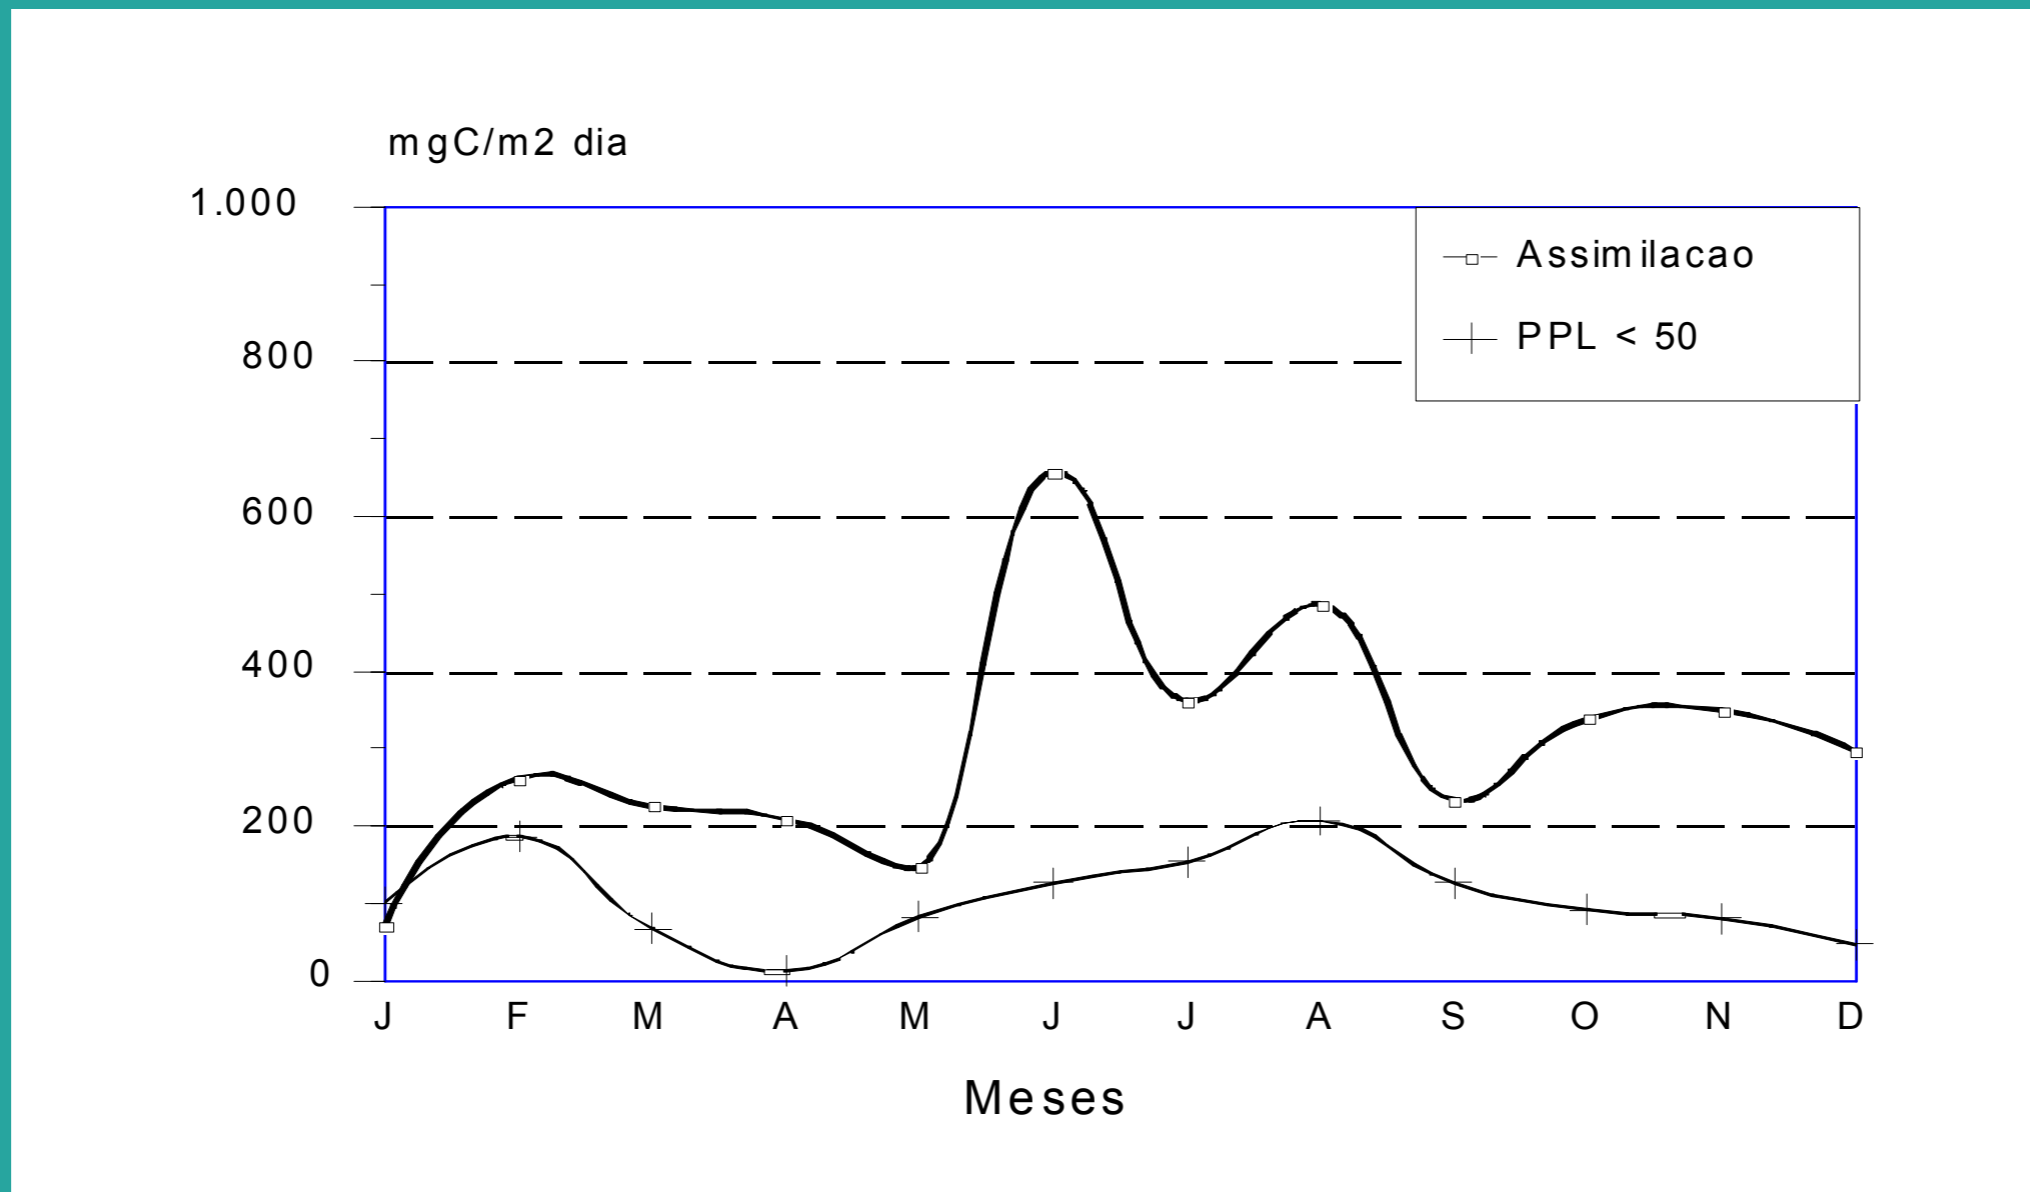
Fig. 33 - Uma das principais características ecológicas dos ecossistemas hipereutróficos é a falta de equilíbrio entre produção primária (fotossíntese) e a produção secundária (assimilação do zooplâncton). No gráfico acima, é demonstrado que a assimilação de alimento do zooplâncton é muito superior a quantidade de energia que é fixada pelas algas no ambiente. A diferença é coberta pela matéria orgânica e nutrientes que entram pelos tributários poluídos. A razão entre essas variáveis pode ser usada para um eficaz monitoramento do progresso da despoluição da represa.

O desequilíbrio entre os metabolismos de produção e o consumo local de matéria orgânica (em termos de carbono metabolizado por dia) atesta a condição hipereutrófica desse ecossistema.

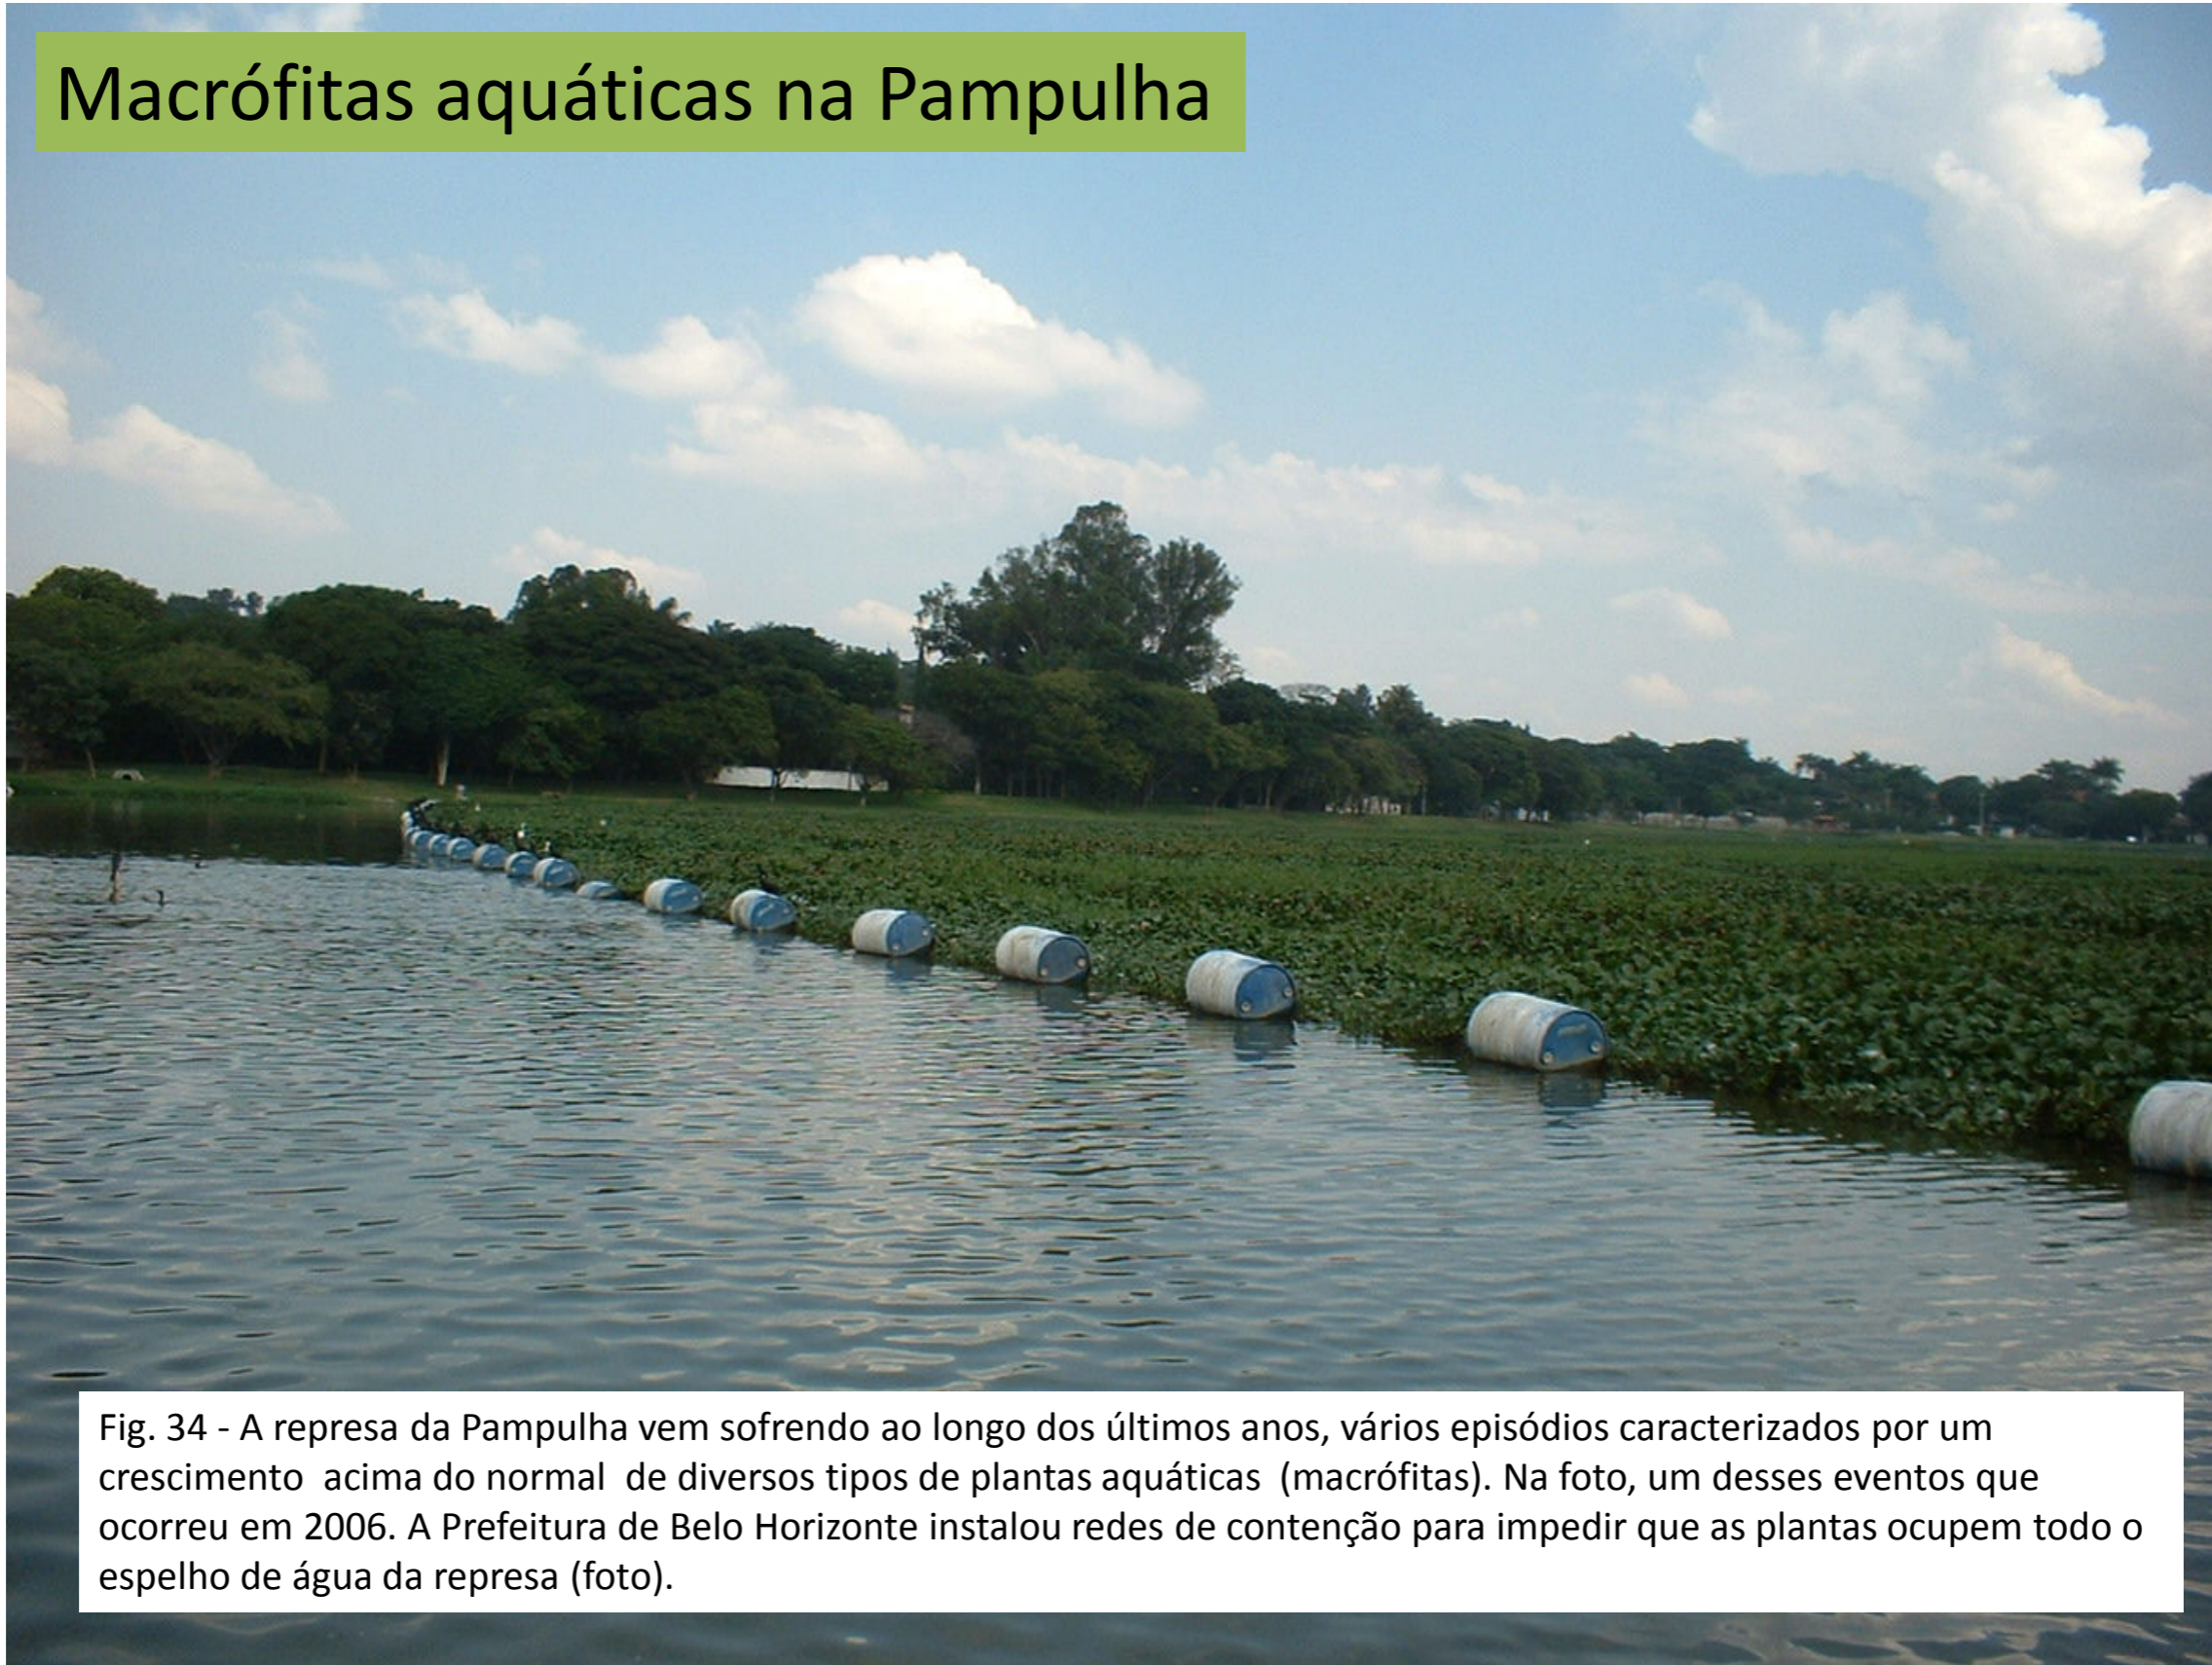
Fig. 34 - A represa da Pampulha vem sofrendo ao longo dos últimos anos, vários episódios caracterizados por um crescimento acima do normal de diversos tipos de plantas aquáticas (macrófitas). Na foto, um desses eventos que ocorreu em 2006. A Prefeitura de Belo Horizonte instalou redes de contenção para impedir que as plantas ocupem todo o espelho de água da represa (foto).
