BOLETIM DE OCORRÊNCIA

HISTÓRICO DA OCORRÊNCIA / ATIVIDADE

NOME DO LOCAL	BACIA HIDROGRÁFICA
FAZENDA CAIS, ZONA RURAL, PRESIDENTE JUSCELINO/MG	RIO SAO FRANCISCO

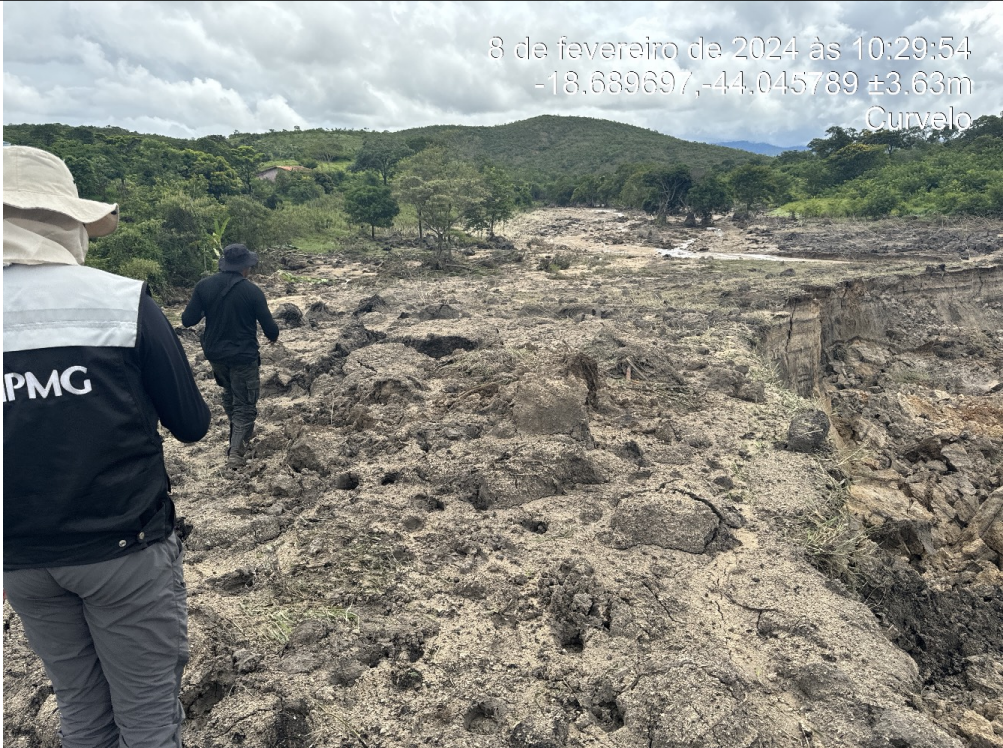
FOTO MEIO AMBIENTE 1

PELO APURADO IN LOCO, O TERRENO NA PROPRIEDADE É BASTANTE IRREGULAR COM CARACTERÍSTICAS ARENOSAS E ARGILOSAS, QUE POR TAL MOTIVO PODE HAVER GERADO O ENCHARCAMENTO DO SOLO, QUE POR SUA VEZ, SOMADO A UMA INTENSA CHUVA TORRENCIAL, OCASIONOU O ROMPIMENTO NO TERRENO IRREGULAR GERANDO UMA FORTE ENXURRADA DE LAMA ATÉ DESAGUAR NO RIO PARAÚNA.

COM O AUXÍLIO DO EQUIPAMENTO DRONE, FOI REALIZADO SOBREVOO NA ÁREA AFETADA PARA MELHOR MENSURAÇÃO DO OCORRIDO E PARA PRODUÇÃO DE IMAGENS DO ACONTECIDO.
